**PROJEKT BUDOWLANO WYKONAWCZY REMONTU WILLI DITTRICHA W ŻYRARDOWIE
OBEJMUJĄCY:**

OBIEKT: MUZEUM WARSZAWY ZACHODNIEJ W ŻYRARDOWIE

TOM2: PROJEKT BUDOWLANO-WYKONAWCZY

ZAWARTOŚĆ: BADANIA STRATYGRAFICZNE I OPIS KONSERWATORSKI

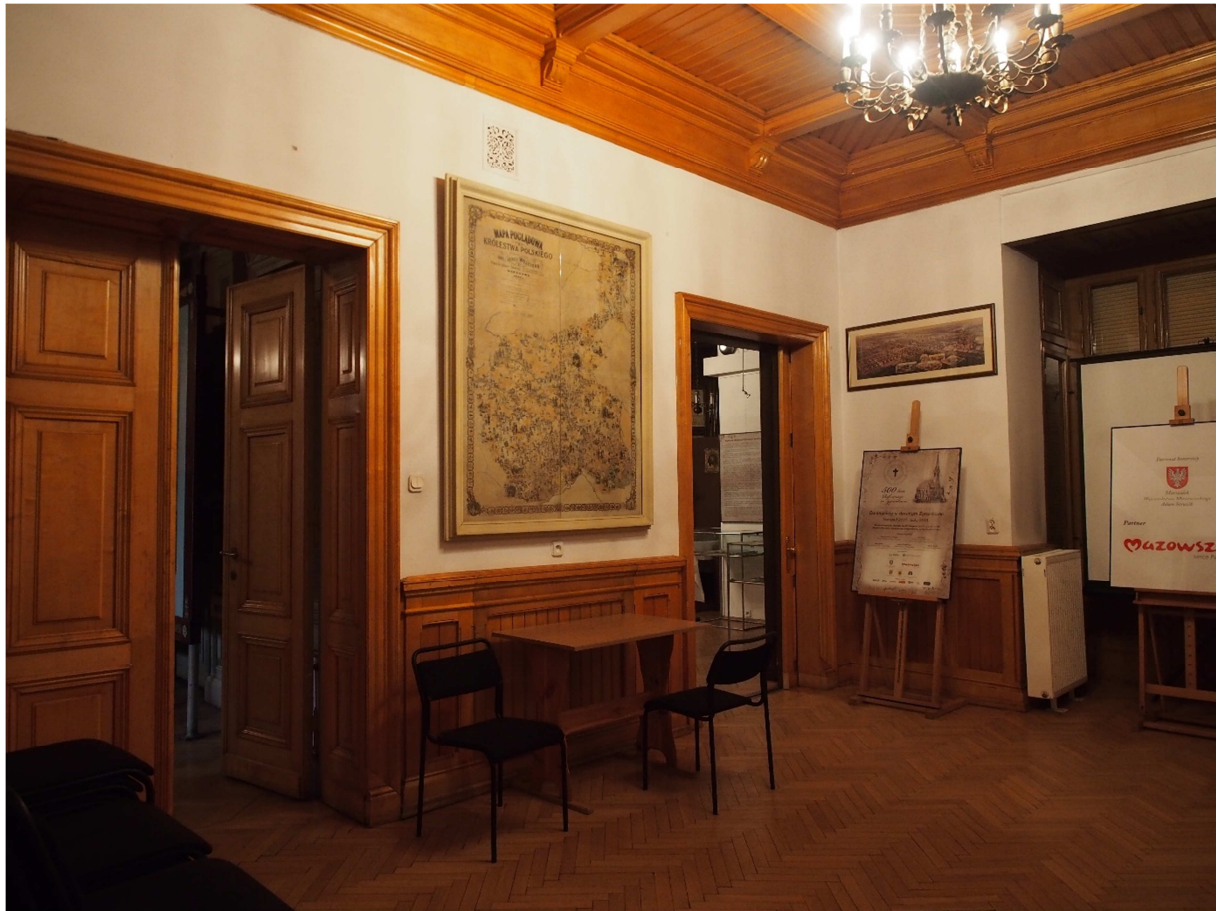
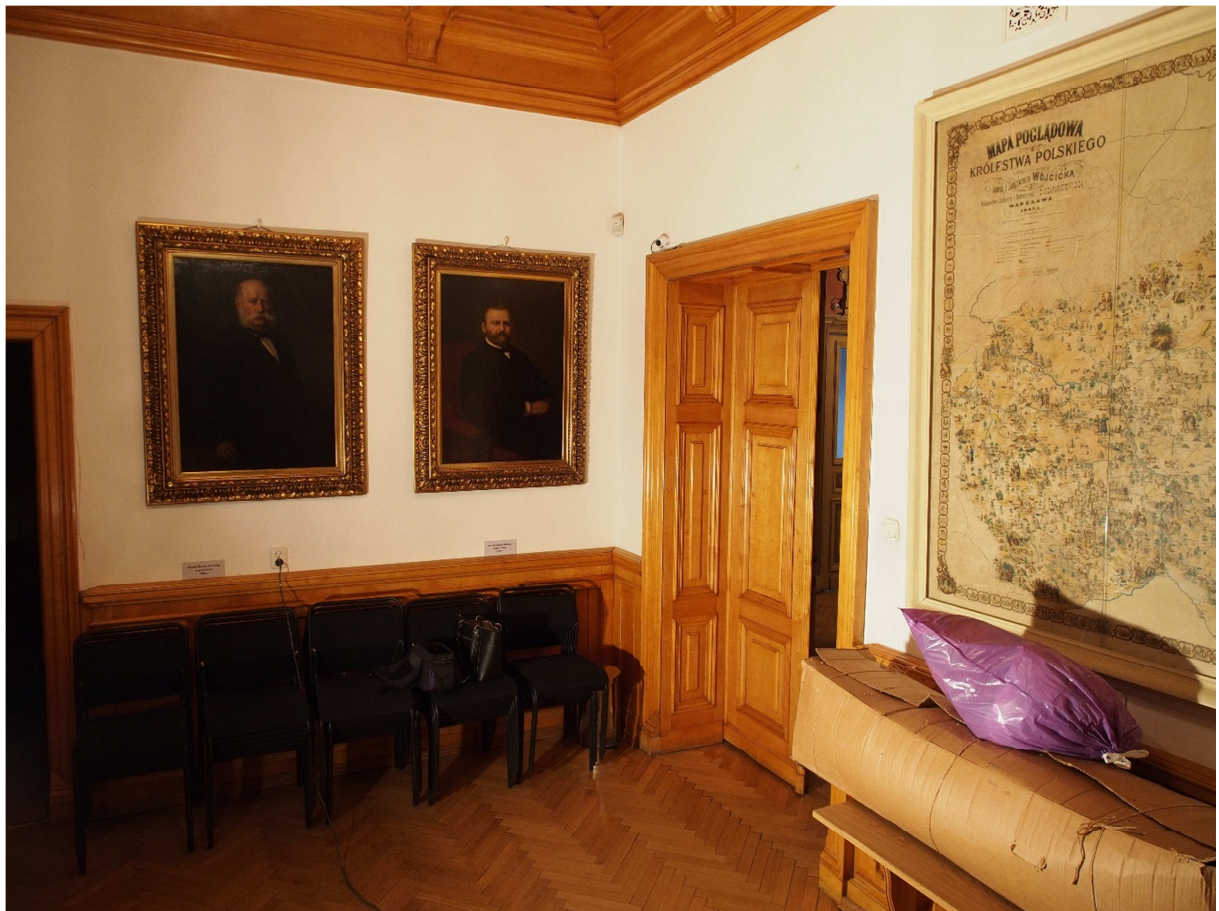
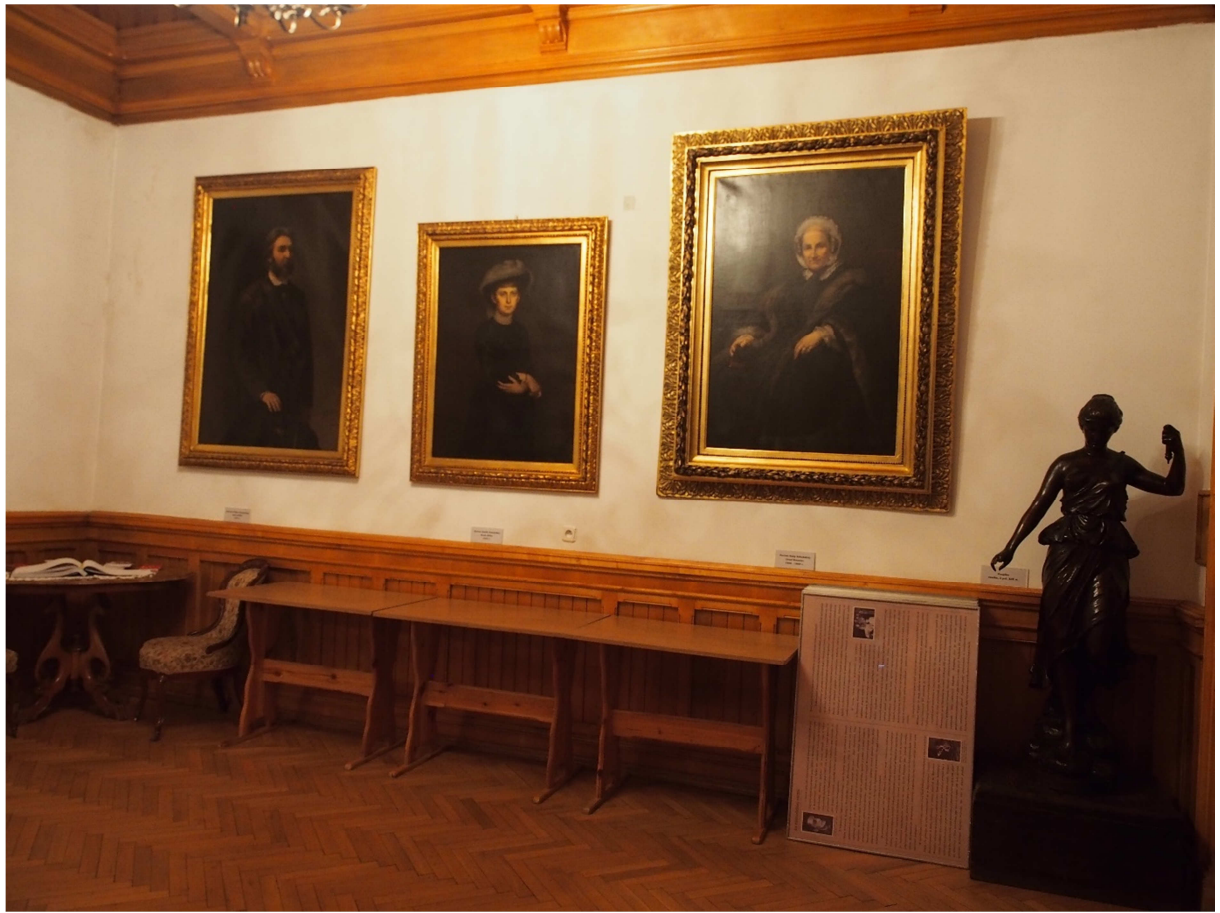
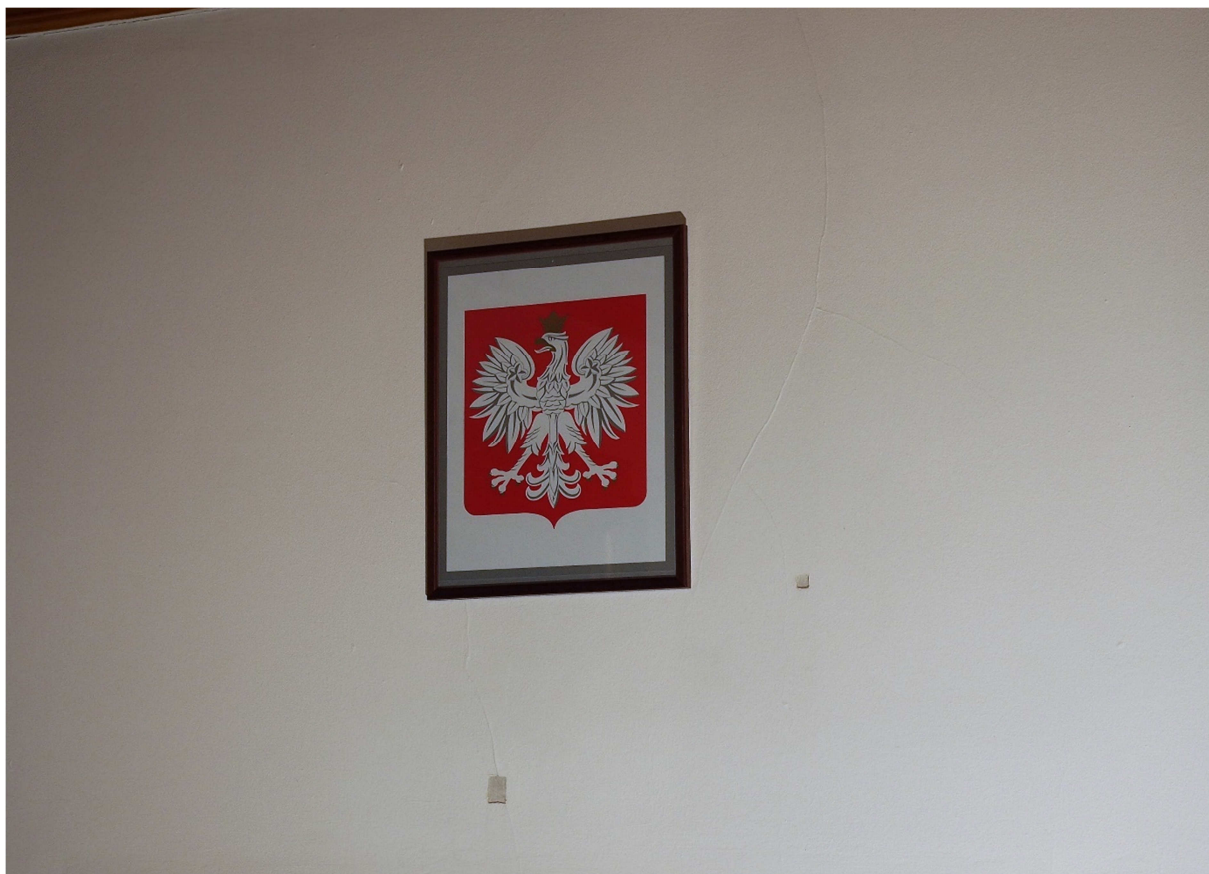
Sala Oświatowa jest prostokątnym pomieszczeniem z jednym szerokim otworem okiennym oraz dwoma parami drzwi. Wejście prowadzące z holu to drzwi dwuskrzydłowe, które od wewnątrz utrzymane są kolorystyce naturalnego drewna zabezpieczonego lakierem. Drugie drzwi są drewniane, przesuwne i tworzą układ przestrzenny zwany amfiladą. W drzwiach zastosowano klamki mosiężne. W pomieszczeniu jest jedno okno. Stolarka okienna przemalowana farbą o spoiwie olejnym – w kolorze ciemny brąz.

Drzwi przesuwne zostały odarte z warstw historycznych. Cztery ściany pomieszczenia wykończone są tynkiem. Ściany pomieszczenia są naprawiane, wygładzone, wielokrotnie przemalowane w kolorze bieli. Tynki w pomieszczeniu tworzą nieregularną siatkę spękań. Prawdopodobnie w tym pomieszczeniu wybuchł kiedyś pożar. Podczas prowadzenia prac stratygraficznych natrafiono na fragment przepalonej warstwy malarskiej, którą pobrano ze ściany celem identyfikacji makroskopowej. W jednym z narożników pomieszczenia widoczne są świeże zaplamienia. Charakterystyczne zacieki na tynku powstały w wyniku trwałego zawilgocenia murów. Nieszczelne, wadliwe pokrycie dachowe ułatwiło dostęp infiltrującej wody opadowej w głąb murów, która wraz z siłą grawitacji dotarła aż do parteru pałacu. Sufit pomieszczenia wieńczy strop drewniany, natomiast w dolnej części ścian znajduje się drewniana boazeria. Dekoracyjny strop drewniany oraz boazeria w poprzednich latach zostały poddane zabiegowi renowacji. W odbiorze estetycznym strop podobnie jak boazeria wyglądają współcześnie. Prawdopodobnie efekt ten jest wynikiem przeczyszczenia drewna oraz błędnego zastosowania błyszczącego lakieru celem zabezpieczenia powierzchni przed kurzem. W centralnej części pomieszczenia wisi stylizowany mosiężny żyrandol. Po prawej stronie ściany (patrząc od strony z holu) znajduje się małe pomieszczenie, które aranżacja miała na celu pokazanie ciasnoty w tzw. izbie rzemieślniczej. Obecnie w pomieszczeniu znajduje się jedynie atrapa okna. Współczesne ściany są pomalowane na biało i nie stanowią przedmiotu opracowania. Z uwagi na ograniczony dostęp przez atrapę okna przebadanie oryginalnych ścian nie jest możliwe. W tym pomieszczeniu tym w/ g projektu była kiedyś łazienka z wanną. W pomieszczeniu nie zachowały się oryginalne podłogi. Obecnie na podłodze jest parkiet ułożony w jodełkę francuską. Dodatkowo w pomieszczeniu zachowały się dwie, prawdopodobnie oryginalne kratki wentylacyjne. Ażurowe kratki zdobione są motywem powtarzającym się w ornamentyce pałacu. Pomimo podjętej próby nie udało się zajrzeć do środka z uwagi na zaklejenie powierzchni farbą.

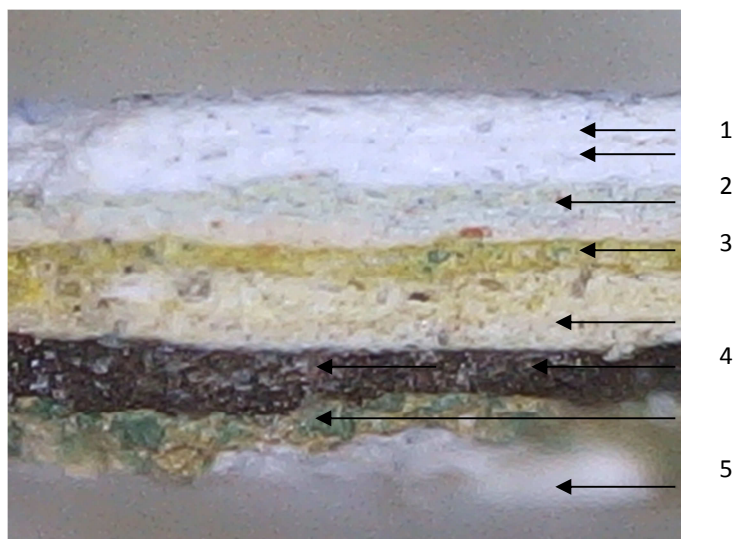
Próbka nr 1. Sala Oświatowa

1. warstwa biała
2. biel (podkład?)
3. warstwa jasnoszara z odcieniem fioletowym
4. warstwa żółta
5. beżowa jasna
6. gruba warstwa czarna (nalot po pożarze?)
7. ślady warstwy jasnougrowej z domieszką zieleni
8. tynk

W najstarszej warstwie (7) pod mikroskopem widoczne cząstki ugru z niewielką domieszką kryształków jasnej zieleni. Próbkę rozpuszcza się częściowo po ogrzaniu w HCl.

Reakcja z $K_4[Fe(CN)_6]$ wykazała obecność jonów Fe^{+3} .

Reakcja mikrokryształiczna z $(NH_4)[Hg(CNS)_4]$ na obecność jonów Cu^{+2} dała wynik negatywny. Reakcja z roztworem ninhydryny wykazała obecność białka w spoiwie.

Wykryto pigmenty żelazowe (ugier, zieleni), w spoiwie obecne jest białko.

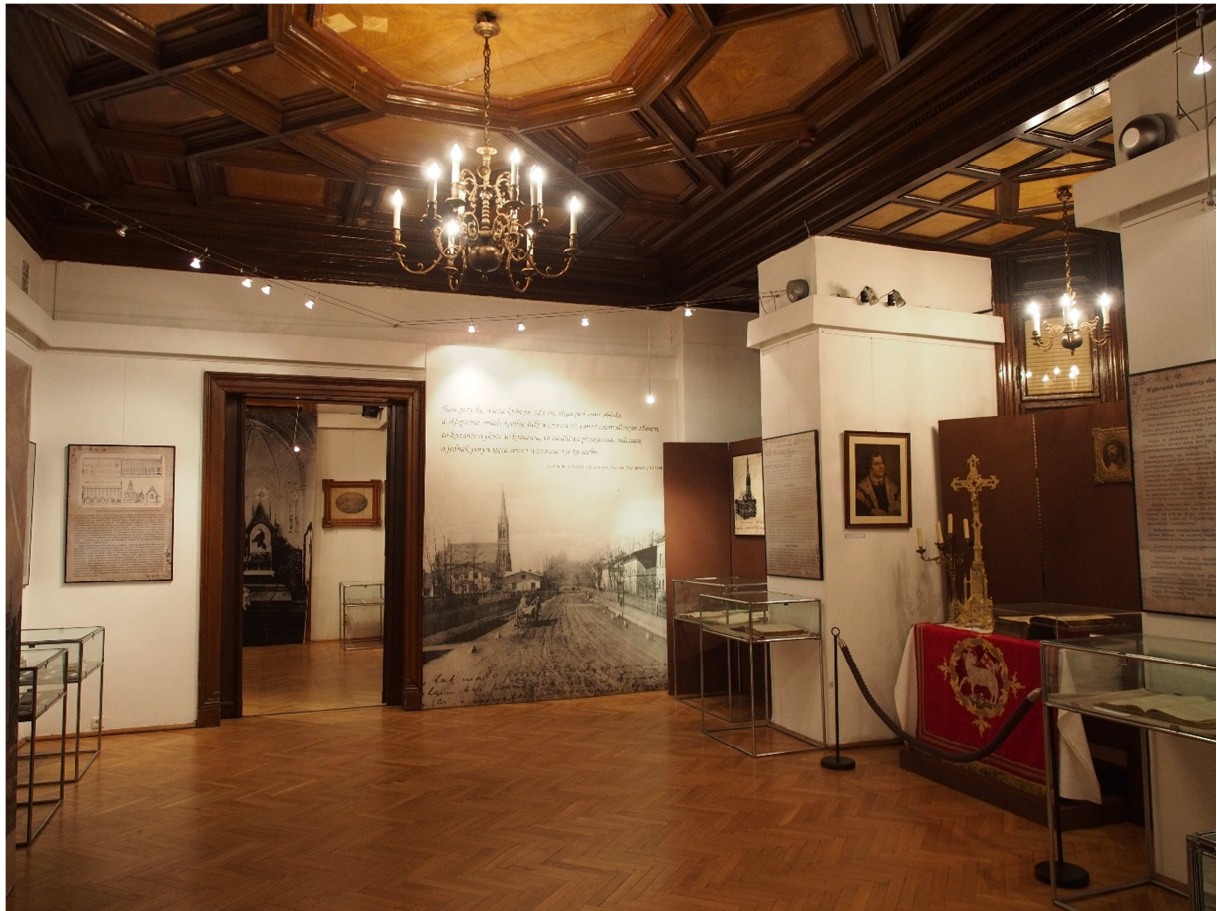
Strop drewniany o układzie geometrycznym posiada podziały odbiegające od centralnego ośmioboku. W utworzonych polach figur geometrycznych znajdują się płyciny podkreślone od wewnątrz profilowanymi listwami. Podział listew i płycin w obrębie stropu centralnego jest spójny i nie obejmuje on niewielkich wnęk okiennych, nad którymi sufit dekorowany jest skromnie. Integralną częścią stropu jest szeroki pas dekoracyjnego gzymsu zdobionego dwoma pasami astragalu, rozdzielonym pasem geometrycznych wsporników na wzór drobnego belkowania.

Zarówno belki jak i listwy stropu są profilowane. Pola płycin wykonane są z desek sosnowych, które zostały wstępnie przeklejone wodnym roztworem klejem kostnym lub skórnym. W kolejnym etapie naniesiono na drewno zaprawę kredowo – klejową, którą starannie wyszlifowano. Na zagruntowane i wyszlifowane podłoże naniesiono warstwę malarską – mazerunek. Mazerunek był jaśniejszy w płycinach i ciemniejszy na przylegających listwach.

W trakcie późniejszych zmian zdecydowano się zamalować dekorację malarską białą farbą. Pozostawiono jedynie mazerunek w centralnej części nad żyrandolem. W kolejnych latach starano się co najmniej dwukrotnie nawiązać do pierwotnej dekoracji mazerunków. Po zakończeniu prac w etapie końcowy powierzchnie płycin zabezpieczono koloryzującym lakierem. Powierzchnia stropu jest zniszczona. Do typowych zniszczeń występujących na całej powierzchni można zaliczyć: drobne rysy i pęknięcia drewna, głębokie ubytki warstwy podkładowej, wykruszenia i odpryski warstwy malarskiej. Na stropie widoczne są też uszkodzenia mechaniczne, do których można zaliczyć ślady po usuniętych gwoździach gwoździe wbite w substancję zabytkową.

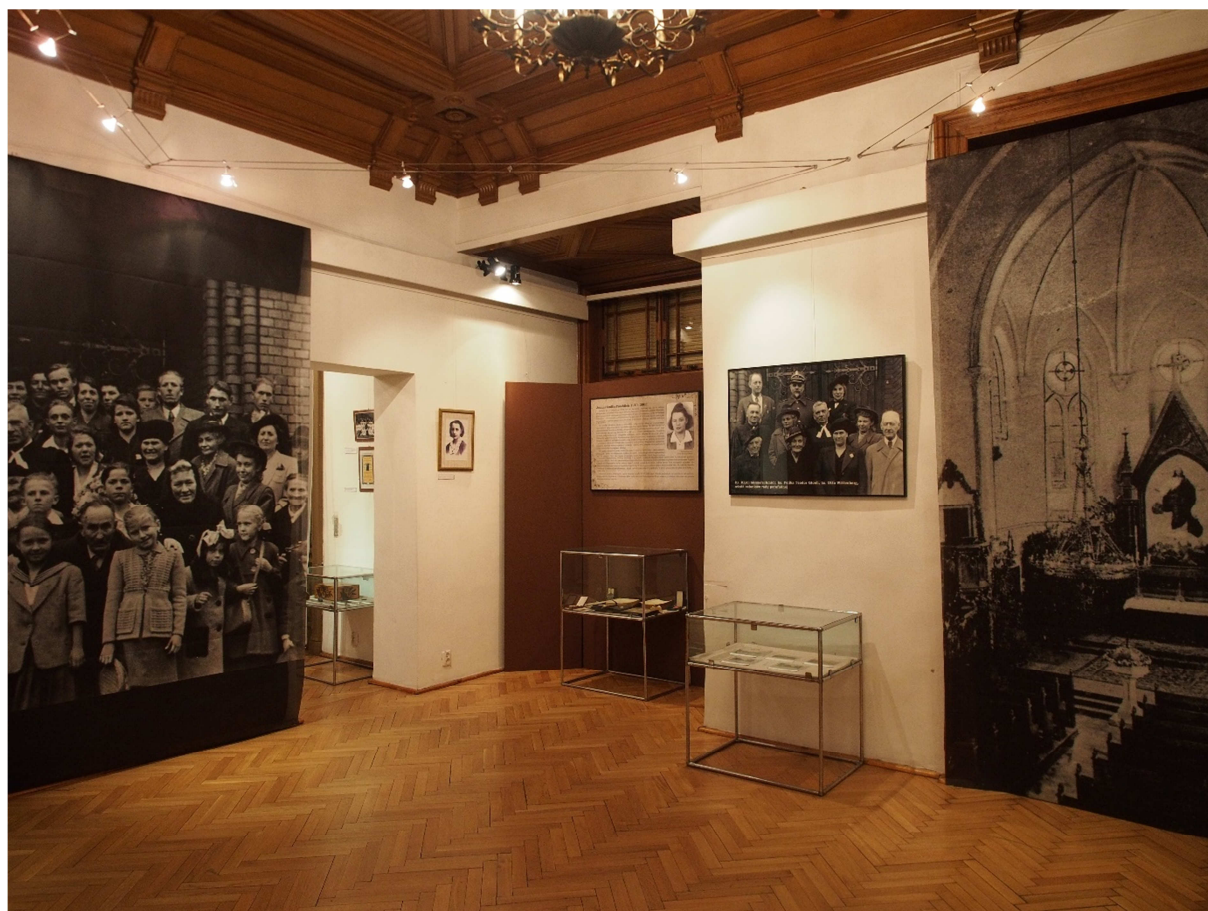
W tym pomieszczeniu kończy się tzw. amfilada. Trzy okna sali ekspozycyjne zastąpione są zewnętrznymi żaluzjami. Zachowana stolarka okienna jest odnowiona. Drewniany strop był poddany w poprzednich latach zabiegom o charakterze renowacyjnym. Boazeria drewniana – nie zachowała się. Kolorystyka stropu utrzymana jest w tonacji średniego dębu, podobnie jak drzwi prowadzące do holu oraz drzwi przesuwne prowadzące do pomieszczenia nr 2. Wąski otwór wybity w ścianie nośnej do pomieszczenia nr 4 jest prawdopodobnie późniejszy. Cztery ściany pomieszczenia obecnie pomalowane są na biało. W wielu miejscach widać różnicę w opracowaniu powierzchni ścian stąd, czytelne są różnice doraźnych napraw i remontów. W narożniku pomieszczenia przy drzwiach przesuwnych widoczne duże zaplamienie powierzchni spowodowane trwałym zawilgoceniem. Ściana pomiędzy oknami posiada dwa zaślepione otwory, częściowo zamurowane. Po otwarciu lewych drzwiczek otworu można zauważyć wcześniejsze naprawy wnęki okiennej. Widoczna jest konstrukcja szkieletowa wspierająca ścianę gipsową. W centralnej części pomieszczenia wisi stylizowany mosiężny żyrandol. W pomieszczeniu nie zachowały się oryginalne podłogi. Obecnie na podłodze jest parkiet ułożony w jodełkę francuską. Dodatkowo w pomieszczeniu zachowała się kratka wentylacyjna. Ażurowa kratka jest zdobiona motywem powtarzającym się w ornamentyce pałacu. Ogrzewanie – współczesne, szpetne kaloryfery.

W pomieszczeniu wyczuwalny jest brak prawidłowej cyrkulacji powietrza.

Strop drewniany należy bezwzględnie odkurzyć. Widoczne pęknięcia drewna są wynikiem zbyt wysokiej temperatury panującej w pomieszczeniu oraz braku prawidłowej cyrkulacji powietrza. W przyszłości należy rozważyć odtworzenie boazerii drewnianej na podstawie dostępnych materiałów źródłowych.

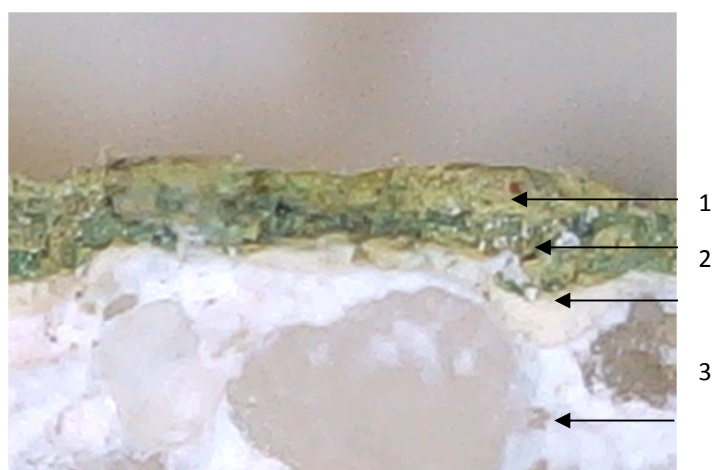
Próbka nr 2 . Sala nr 3, próbka pobrana z warstwy pod przemalowaniami.

1. warstwa żółtozielonkawa
2. zieleń
3. cienka pobiała

Warstwy malarskie (1, 2) rozpuszczają się nieznacznie po ogrzaniu w HCl. Reakcja z $K_4[Fe(CN)_6]$ wykazała obecność jonów Fe^{+3} .

Reakcja z roztworem ninhydryny na obecność białka w spoiwie dała wynik negatywny

Reakcja akroleinowa na obecność spoiwa olejnego dała wynik negatywny

Wykryto pigmenty żelazowe - ugiel, zieleń. (Spoiwa nie zidentyfikowano)

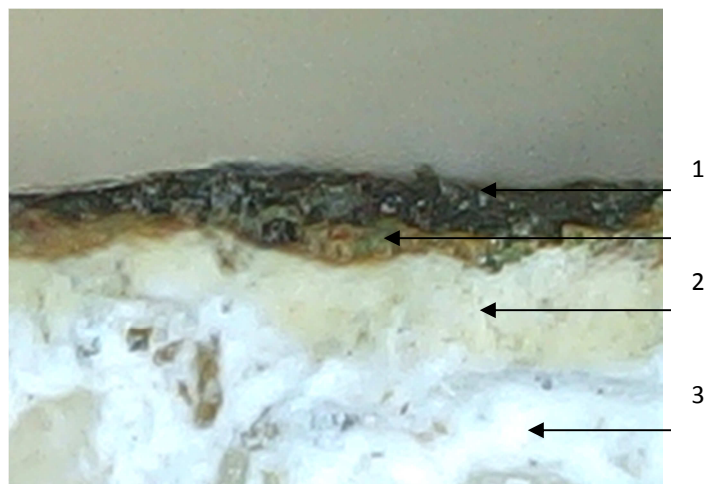
Próbka nr 6. ściana z oknem, próbka pobrana spod warstw przemalowań.

1. warstwa ciemnobrązowa
2. jasnobrązowa z śladową domieszką zieleni

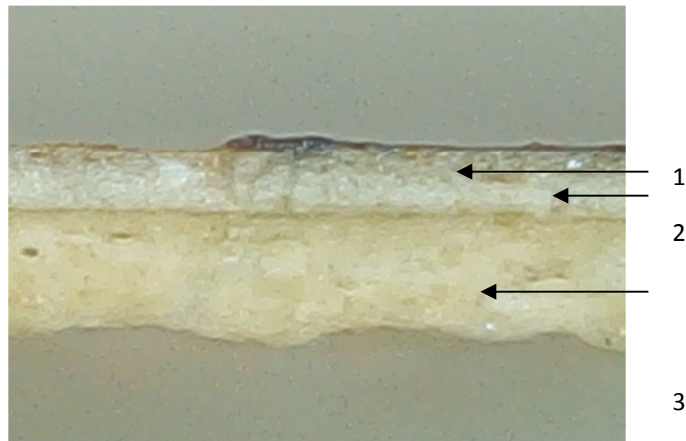
Próbka nr 4. płycina stropu drewnianego, z brązowym ornamentem.

1. warstwa malarska - fragment brązowego ornamentu na jasnym, szarooliwkowym tle
2. biała warstwa podkładowa
3. zaprawa z ciemniejszą warstewką izolacyjną

Wykryto biel cynkową z niewielką domieszką ugru i czerni

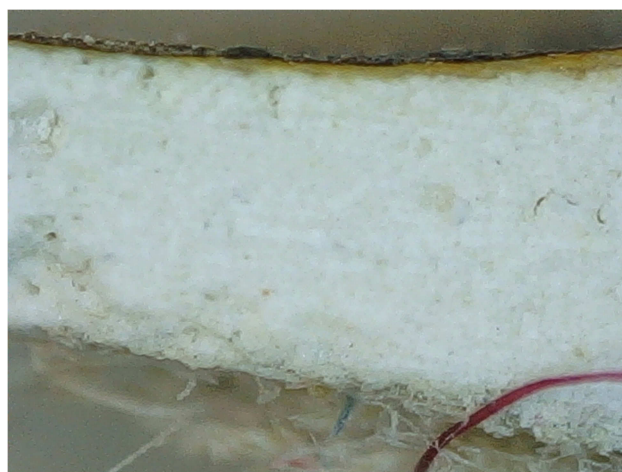
Próbka nr 5. płaskorzeźba stropu.

1. gruba, żółtawobrazowa, częściowo transparentna warstwa werniksu (prawdopodobnie klej glutynowy)
2. cienka warstwa żółta
3. biała zaprawa
4. masa papierowa (papier - mâché)

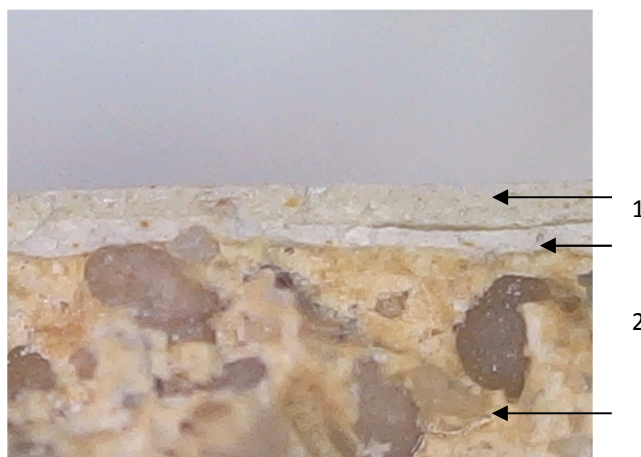
Próbka nr 8. klatka schodowa, warstwa malarska pod przemalowaniami.

1. warstwa w kolorze szarooliwkowym, jasnym (podwójna?)
2. biel
3. tynk

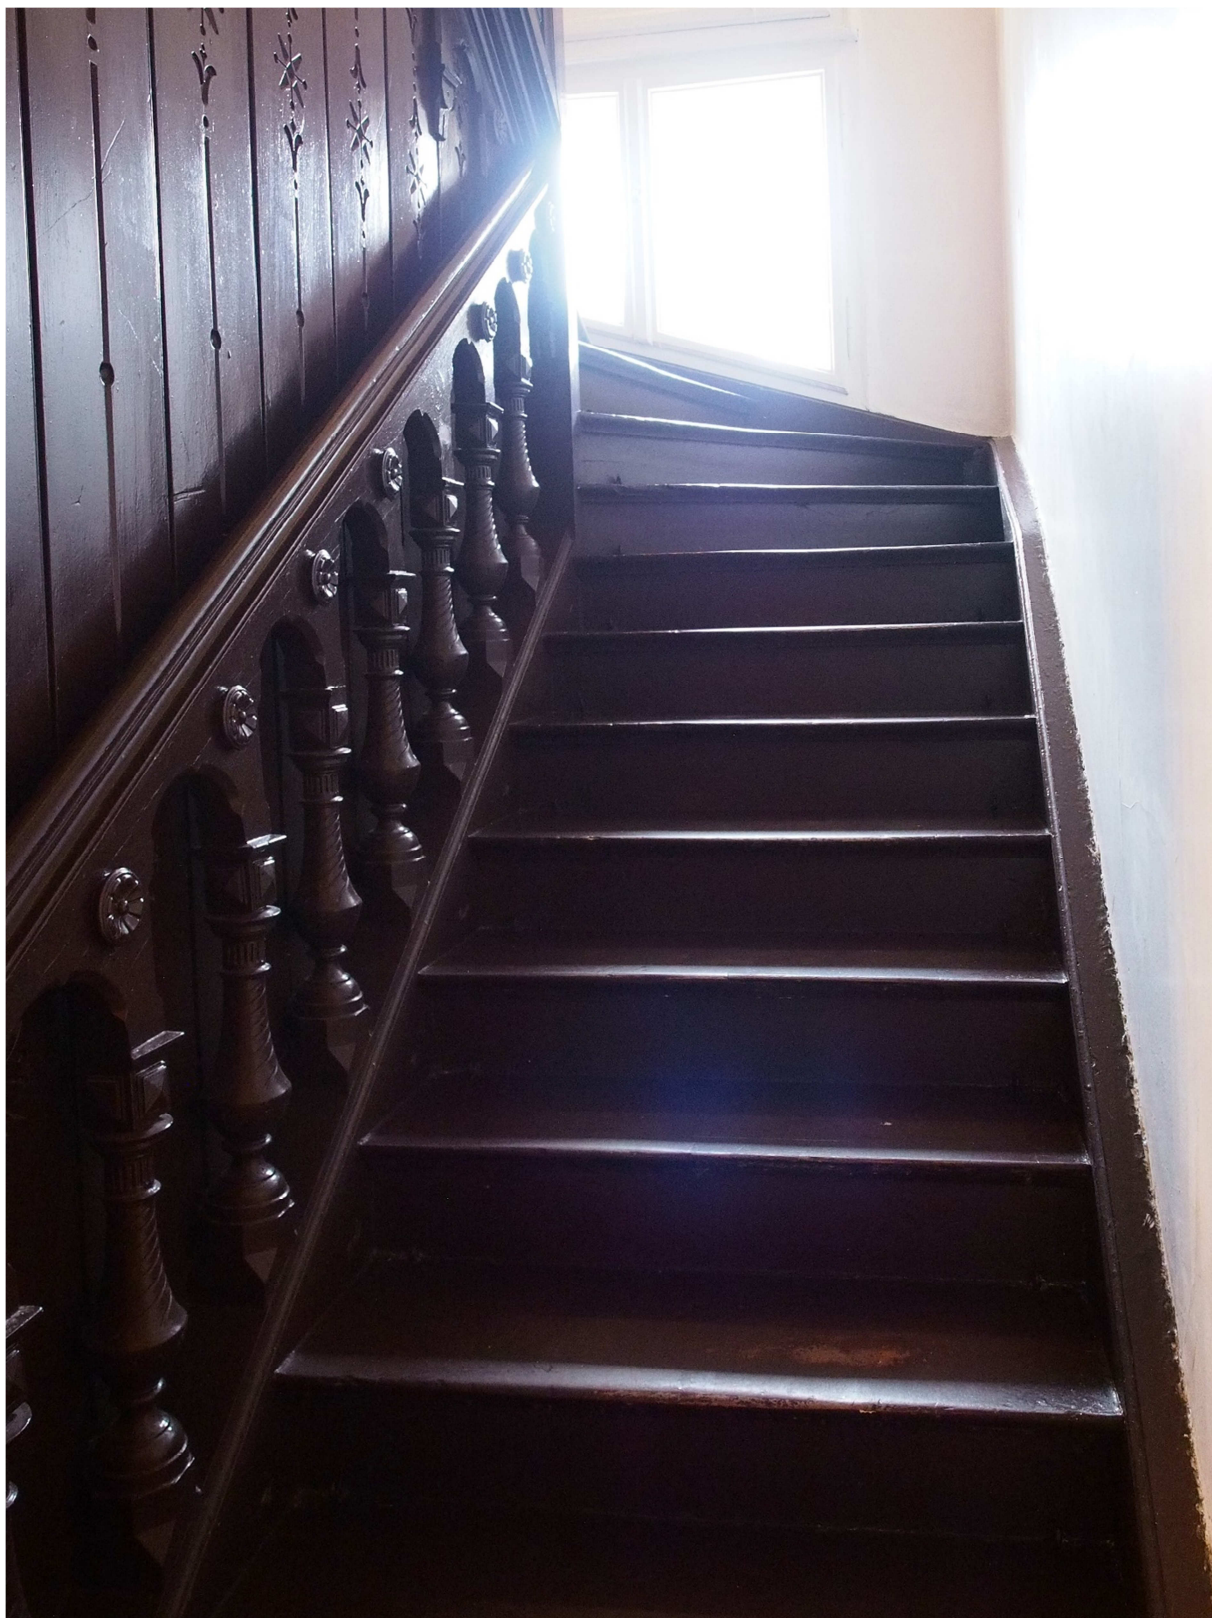
Fot. Drewniana klatka schodowa

Balustrada schodów składa się z drewnianych, ozdobnych tralek połączonych u podstawy cokołem oraz poręczą. Stopnie schodów mają profilowane zakończenie. Stan zachowania dębowego drewna, z którego wykonano schody można uznać za bardzo dobry. Podstopnice i stopnice noszą liczne ślady niewielkich rozmiarów uszkodzeń o charakterze mechanicznym wynikających z naturalnego starzenia się materiału na skutek wieloletniego użytkowania. Miejscowo stwierdzono ubytki i spękania drewna, jednak bez wpływu na jego konstrukcję oraz stopień wytrzymałości. Podczas oględzin stwierdzono braki detalu snycerki. Brakuje czterech elementów zdobiących tralki tzw. kwiatostanów. Całość powierzchni drewna jest wielokrotnie przemalowana farbami o spoiwie olejnym.

11. Przed przystąpieniem do wykonywania prac renowacyjnych należy wykonać dokumentację fotograficzną ukazującą stan zachowania drewnianych schodów.
12. Zaleca się usunięcie przemalowań z powierzchni schodów, drewnianej balustrady, boazerii drewnianej. Proponuje się metody chemiczne z zastosowaniem gotowych past, np. Scansol firmy Scandia SA, AGE firmy Remmers. Nie dopuszcza się zastosowania metody termicznej do usuwania przemalowania.

13. Dopuszcza się oczyszczanie drewnianych stopni przy użyciu materiałów ściernych.
14. Większe ubytki drewna na trepach uzupełnić metodą flekowania(materiałem drzewnym starannie dobranym, wyselekcjonowanym zgodnie ze sztuką stolarską).

15. Większe ubytki występujące po za trepami można uzupełnić żywicą dwuskładnikową typu Araldit SV/HV 36.
16. Do uzupełnienia drobnych ubytków należy zastosować gotową pastę Histolith – Holzrispaste firmy Caparol. Jest to masa do ubytków poniżej 10 mm, w tym spękań drewna.

18. Zabezpieczenie powierzchni należy wykonać lakierem alkido-uretanowym firmy Domalux lub innego dostępnego producenta o podobnych właściwościach
19. Po zakończeniu prac renowacyjnych należy wykonać dokumentację fotograficzną.

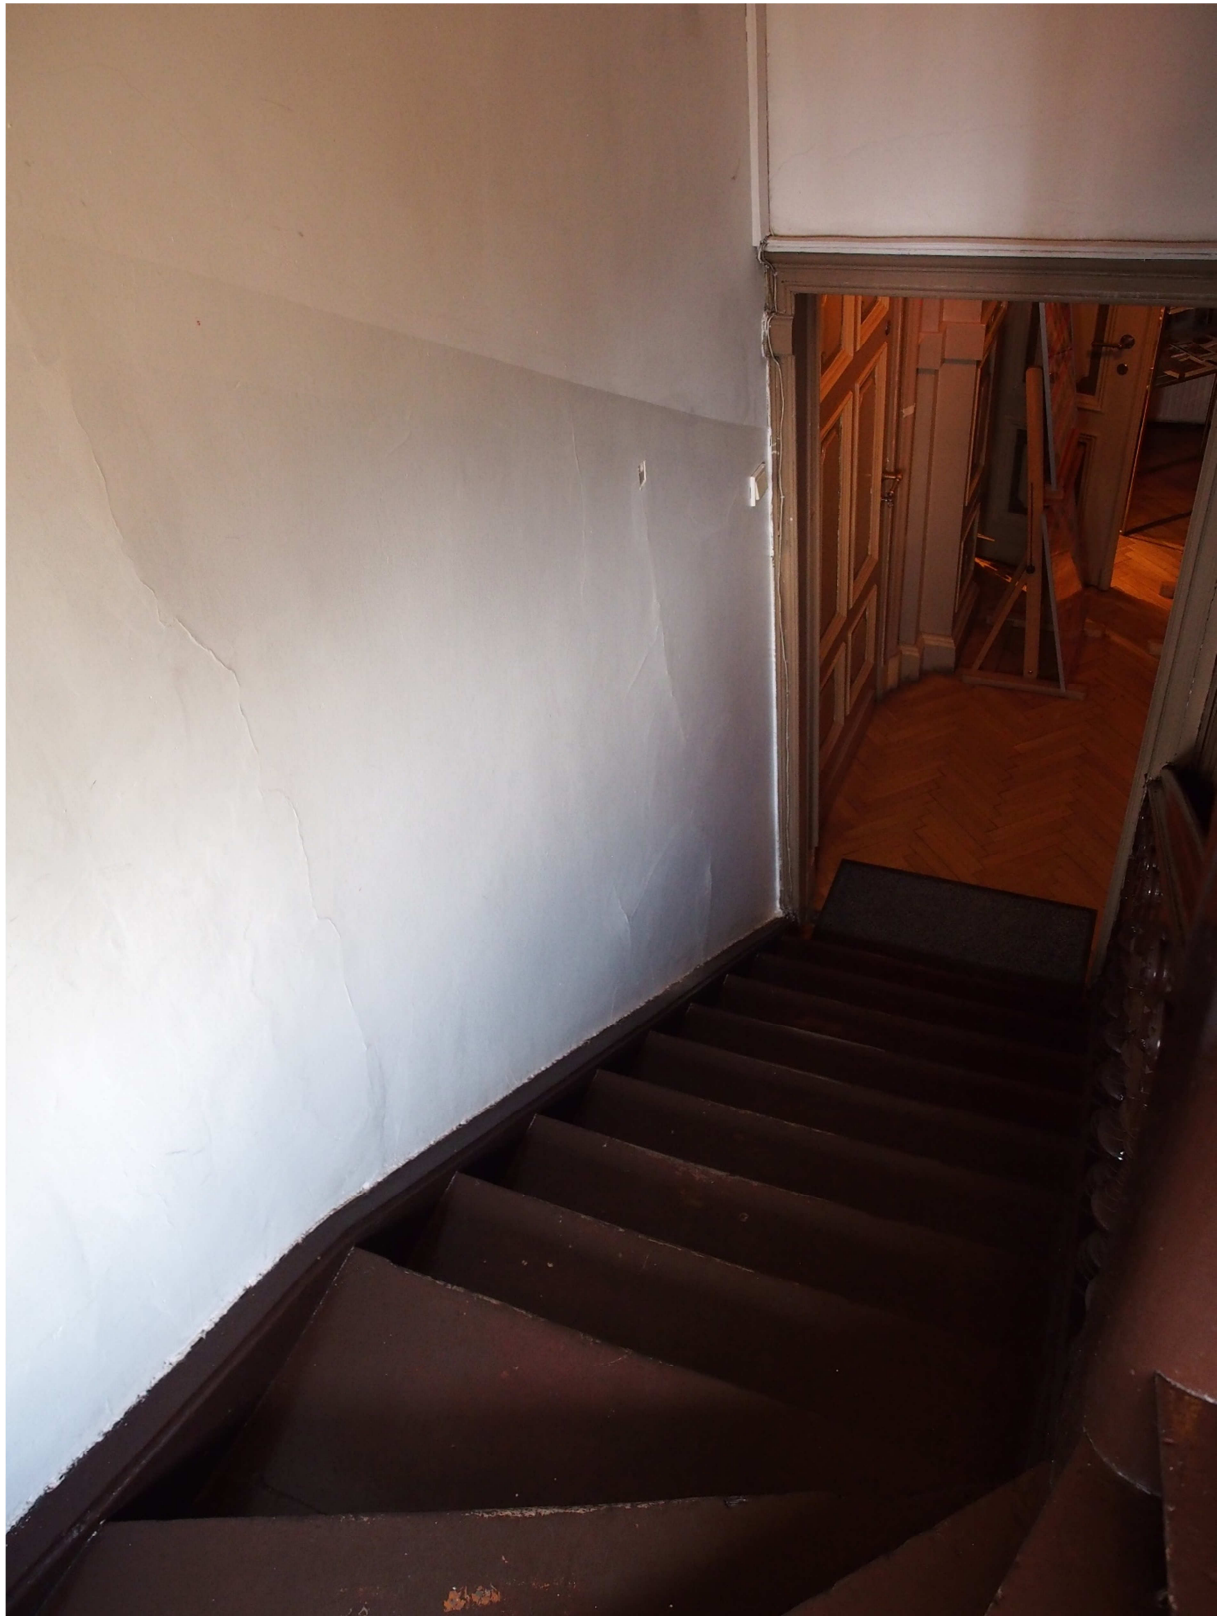
Na zdjęciu widoczny jest zły stan zachowania tynków klatki schodowej.

18. Ze ścian należy usunąć wszystkie wtórne warstwy malarskie oraz szpachle naprawcze, które zostały zastosowane celem ratowania zdegradowanych tynków.

24. Głęboki rysy i pęknięcia tynku należy rozciąć celem wykonania naprawy preparatem Siliconharz-Spachtel firmy Remmers.
 25. Zachowane, osłabione tynki należy starannie wzmocnić preparatem SILICATFESIGER firmy Remmers REMMERS.

26. Rozległe ubytki tynku należy uzupełnić zaprawą mineralną o zbliżonych parametrach pierwotnych. Zaleca się zastosowanie tynku wapiennego REIKALKMORTEL REMMERS.
