***Ekspertyza (ocena)***  
***w sprawie warunków ochrony***  
***przeciwpożarowej***  
***dla Muzeum Mazowsza Zachodniego,***  
***mieszczącego się w willi reprezentacyjnej***  
***Karola Dittricha,***  
***przy ul. Karola Dittricha 1***  
***w Żyrardowie***

RZECZOZNAWCA DO SPRAW ZABEZPIECZEŃ  
PRZECIWPOŻAROWYCH  
mgr inż. Piotr WILCZAK, Nr upr. 300/94

Warszawa, luty 2018 r.

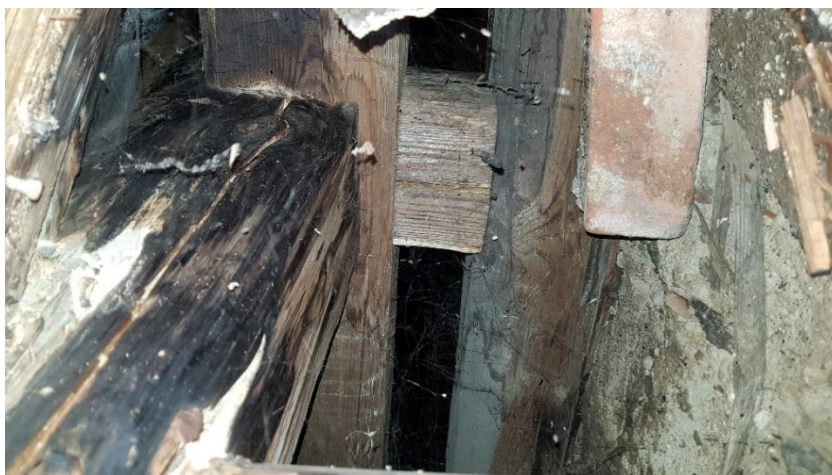
foto Nr 1

Omawiane elementy budynku powinny być nierozprzestrzeniające ognia. Jak wynika z ustaleń, występujące elementy budowlane budynku, o których mowa w pkt. 1), nie spełniają wymagań nierozprzestrzeniania ognia (z wyjątkiem przekrycia dachu wykonanego z blachy), w tym m.in. drewniana konstrukcja dachu (foto Nr 1).

2. Brak spełnienia cechy nierozprzestrzeniania ognia przez istniejące elementy budowlane budynku, co jest niezgodne z wymaganiami § 216 ust. 2 [1], dotyczy to w szczególności konstrukcji drewnianej dachu oraz istniejących stropów.

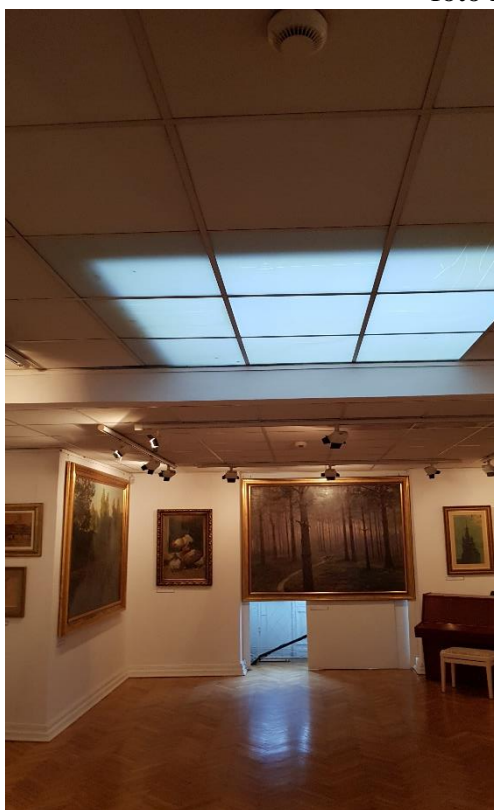
foto Nr 2

- 2) wykończenie wnętrz – stosowanie do wykończenia wnętrz materiałów i wyrobów łatwo zapalnych, których produkty rozkładu termicznego są bardzo toksyczne lub intensywnie dymiące, jest zabronione (§ 258 ust. 1 [1]). Brak dokumentacji budowlanej odnoszącej się omawianego zakresu, jak również wyniki wizji lokalnej, nie pozwalają na pełną i jednoznaczną ocenę występujących w budynku elementów wnętrz i wyposażenia stałego pod względem spełnienia przez te elementy wymagań ochrony przeciwpożarowej. Niemniej jednak, ustalono, że występujące elementy wykończenia wnętrz w rozpatrywanym budynku w dużej części nie spełniają ww. wymagań. W odniesieniu zaś do występujących okładzin sufitów, oprócz faktu, że są wyłożone materiałami palnymi, wykonane są częściowo ze szkła zwykłego, jako świetliki - dostarczające światło naturalne na poziomie piętra (foto Nr 2), które nie spełnia wymagań dla okładzin sufitów w zakresie nieodpadania pod wpływem ognia (§ 262 [1]). Jednocześnie zwraca się uwagę, że występujące szkło wypełniające powierzchnię otworu świetlika stwarza potencjalne zagrożenie dla życia i zdrowia osób zwiedzających Muzeum już w normalnych warunkach użytkowania budynku.

3. Zastosowanie do wykończenia wewnątrz materiałów i wyrobów łatwo zapalnych, których produkty rozkładu termicznego są bardzo toksyczne lub intensywnie dymiące, co jest zabronione (§ 258 ust. 1 [1]).

Szkło wypełniające powierzchnię otworu świetlika stwarza potencjalne zagrożenie dla życia i zdrowia osób zwiedzających w normalnych warunkach użytkowania budynku – w przypadku jego pęknięcia, wybicia, itp.

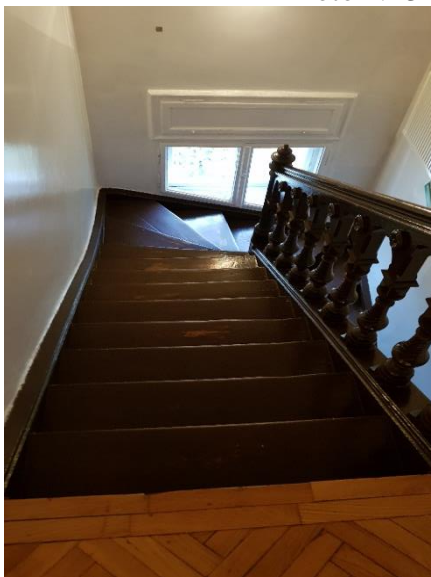
foto Nr 3

W budynku Muzeum ewakuacja z I piętra na poziom parteru budynku realizowana **jest drewnianą**, dwubiegową ze spocznikiem ze schodami zabiegowymi, **klatką schodową** (foto Nr 3). Szerokość rzeczywista biegu schodów wynosi 97 cm, przy czym szerokość w świetle pomiędzy poręczami a ścianą wynosi ok. 102 cm. Na poziomie parteru

występuje przewężenie klatki schodowej wynoszące 94 cm. Z poziomu parteru zapewnione jest dojście schodami o szerokości 177 cm na przestrzeń otwartą. Drzwi wyjściowe (dwuskrzydłowe) z budynku mają szerokość całkowitą ok. 142 cm, przy czym szerokość zasadniczego wynosi 67 cm w świetle. Drzwi te otwierają się do środka. Jako dodatkowe wyjście ewakuacyjne z poziomu parteru (z przestrzeni wystawowej) przewiduje się wyjście na werandę (taras) od strony amfiteatru. W trakcie wizji lokalnej wyjście to było niedostępne, w związku z tym uznaje się, że nie może ono być zastosowane do ewakuacji.

- b) biegów i spoczników schodów klatki schodowej łączącej parter i piętro, wykonanych z materiałów palnych (drewno) oraz niespełniających wymagań dla klasy odporności ogniowej R 30, co jest niezgodne z § 249 ust. 3 pkt 2 [1].
