**PROJEKT REMONTU ELEWACJI I OKIEN W POZIOMIE PARTERU ORAZ  
COKOŁU W BUDYNKU MUZEUM MAZOWSZA ZACHODNIEGO  
(D. WILLI KAROLA DITTRICHA)  
W ŻYRARDOWIE PRZY UL. KAROLA DITTRICHA 1.**

**Tom 1 - Projekt budowlano - wykonawczy**

### **Opis techniczny**

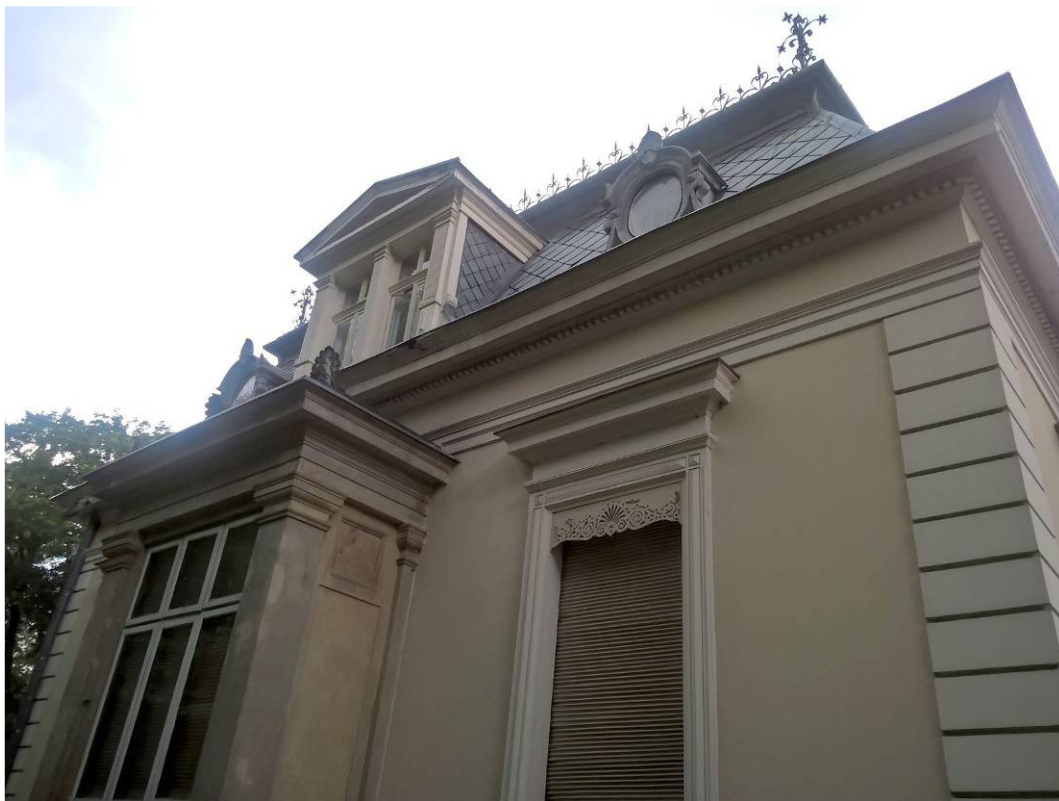
Stan niezadowalający – podczas kolejnych remontów elementy kamienne zostały poddane różnym zabiegom konserwatorskim, które w dużej części nie przyniosły pożądanego efektu. Szczegóły stanu zachowania według programu konserwacji elementów kamiennych.

**F4 Fragment elewacji bocznej z wykuszem kamiennym**

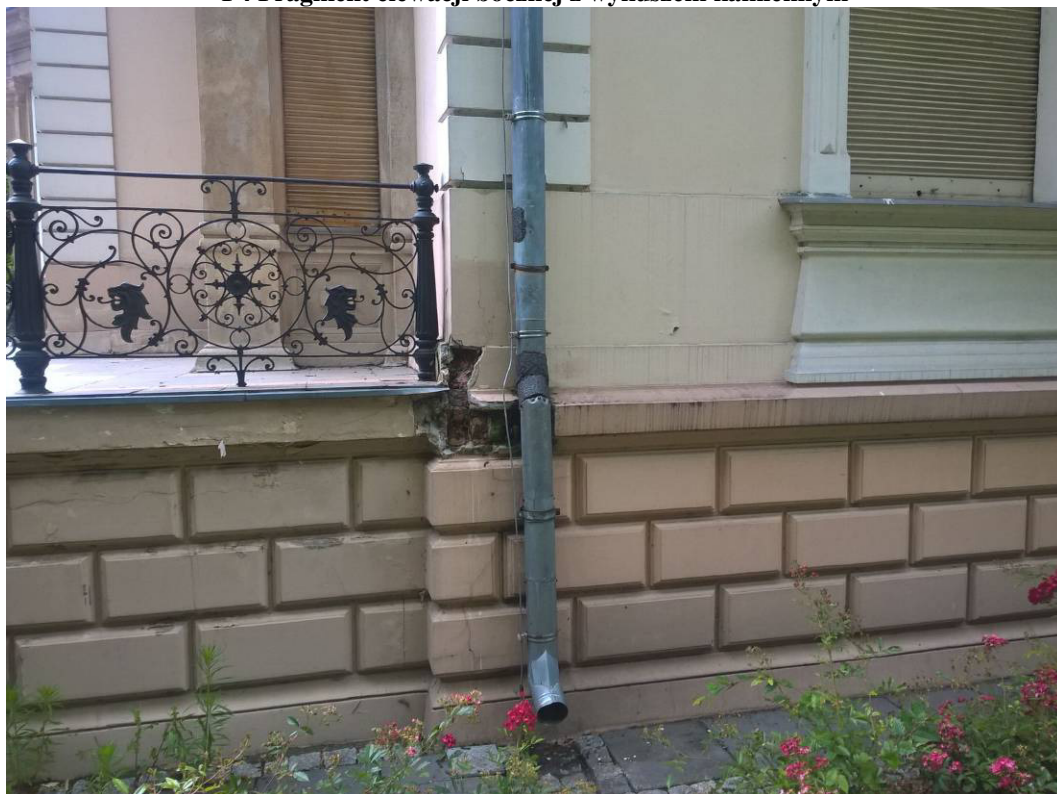
Lokalne złuszczenia farby, uszkodzenia tynków oraz zarysowania widoczne miejscami na zacienionych fragmentach elewacji (północny wschód i północny zachód) oraz w większej liczbie pod gzymsem koronującym. Silniejsze zawilgocenia tynków w pobliżu rur spustowych, szczególnie w pobliżu gzymsu.

**F5 Fragment elewacji bocznej – uszkodzenia przy rurze spustowej**

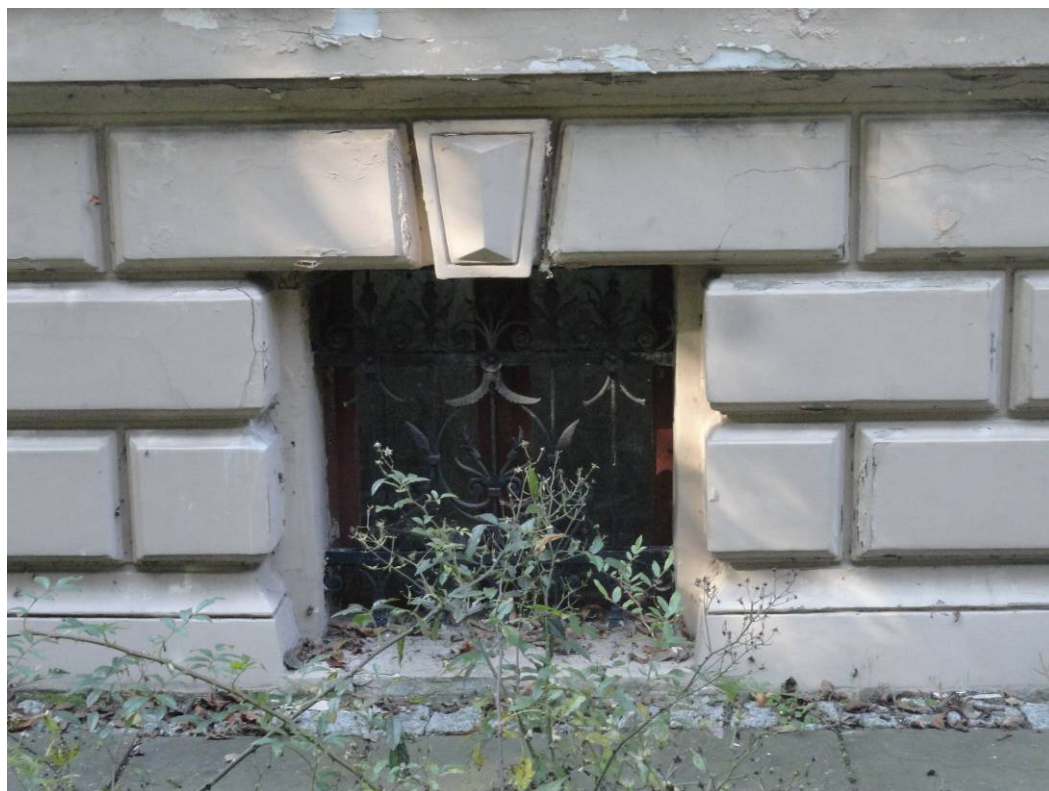
W stanie niezadowalającym. Nieszczelności rur spustowych spowodowały daleko posuniętą destrukcję gzymsu cokołu w ich pobliżu (odsłonięcie wątku ceglanego muru, zarysowania muru), co umożliwia swobodną penetrację wody. Licznie występują spękania tynku dolnej części cokołu i zacieki na gzymsie.

**F7 fragment cokołu z okienkiem piwnicznym**

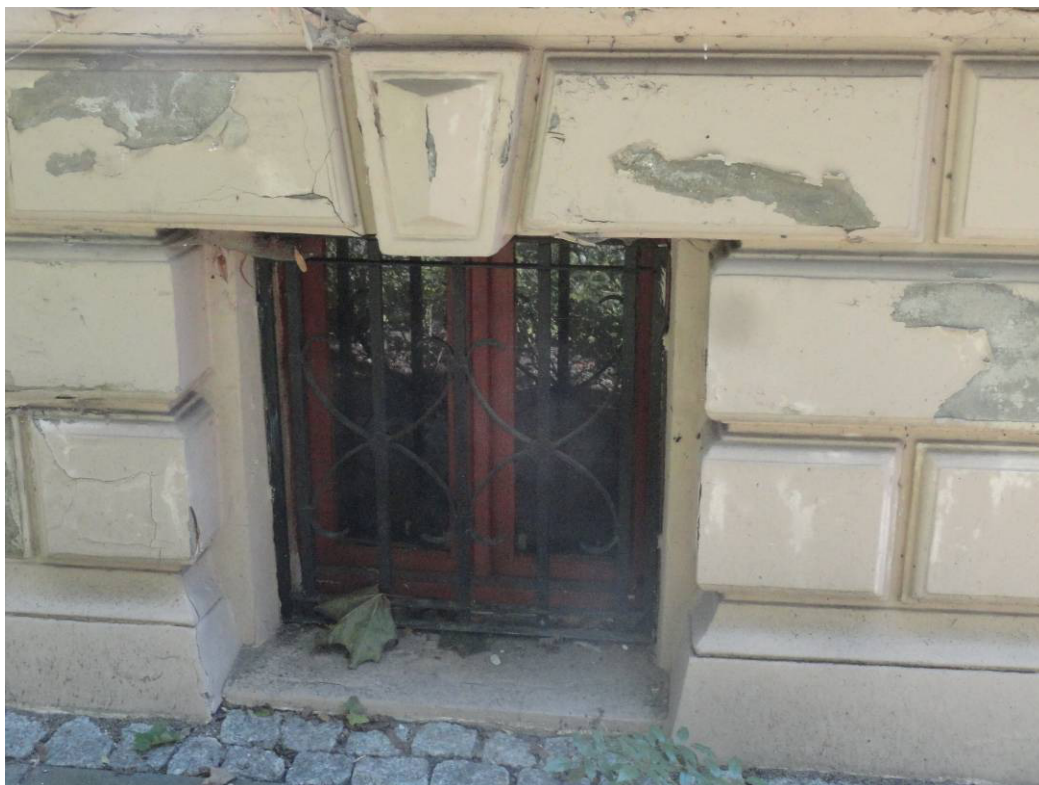
**F8 fragment cokołu z okienkiem piwnicznym**

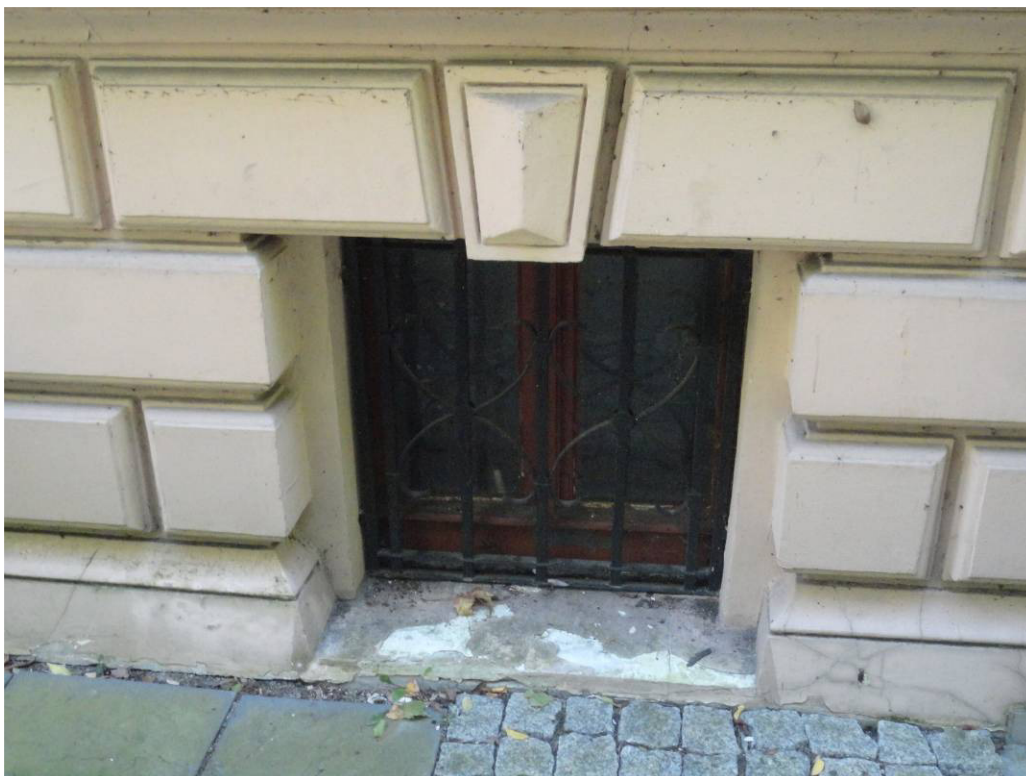
**F10 fragment cokołu z okienkiem piwnicznym**

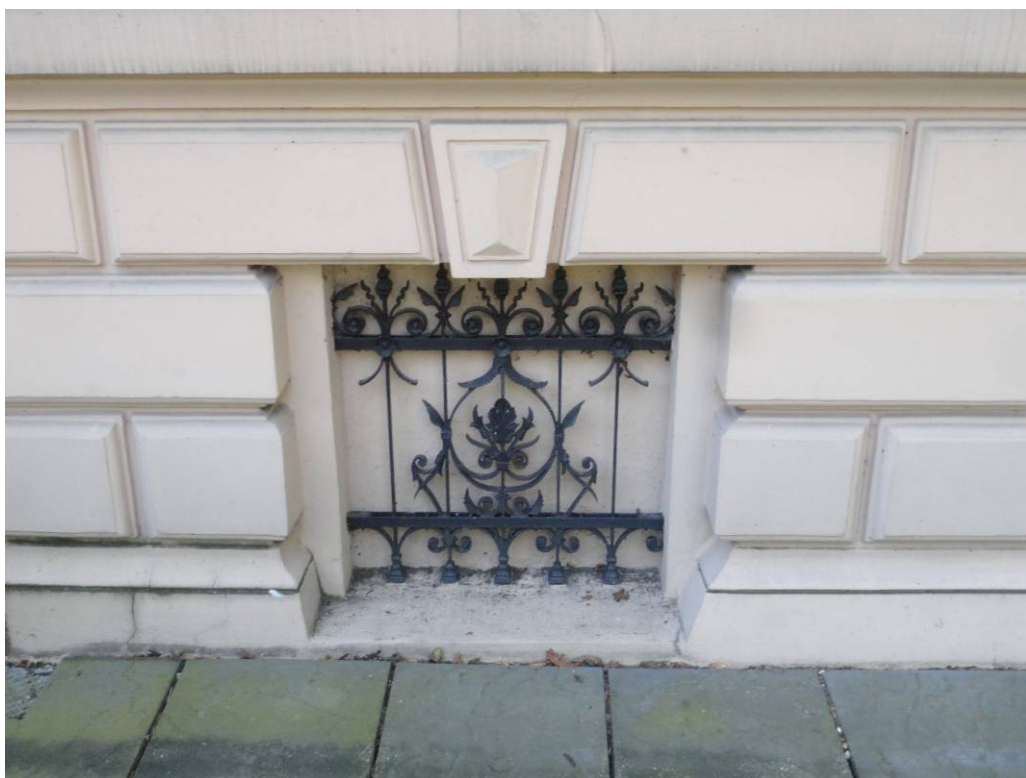
**F11 fragment cokołu z zamurowanym okienkiem piwnicznym**

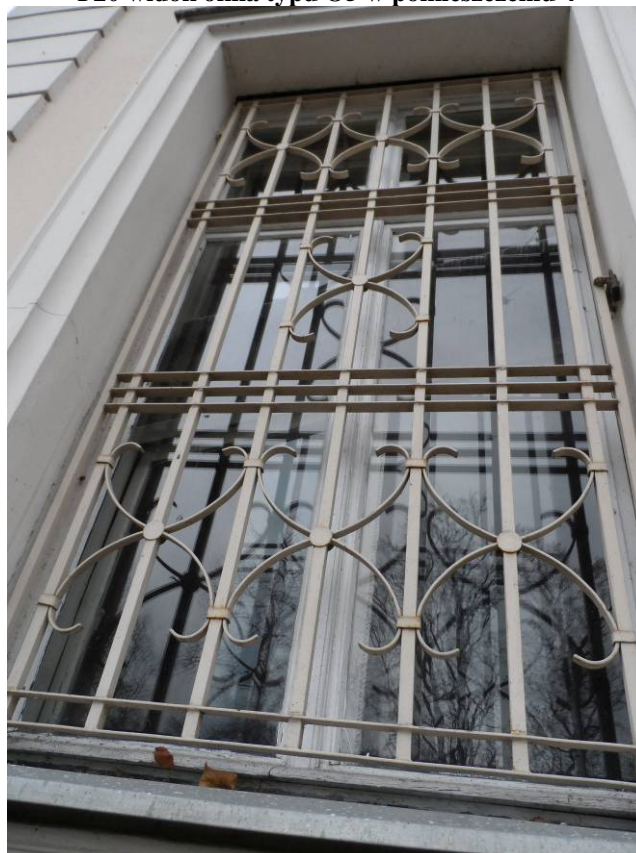
Części wewnętrzne okien w stanie technicznym dobrym. Skrzydła wymagają jedynie niewielkich korekt położenia skrzydeł celem wyeliminowania luzów i zacięć. Natomiast części zewnętrzne są w stanie niezadowalającym. Występują wypaczenia, ubytki powłok malarskich, wykruszenia okitowania. Dolne części drzwi tarasowych, dolne części ram okien wraz z listwami okapowymi oraz dolne profile ościeży są zbutwiałe i popękane.

**F21 widok zewnętrzny okna typu O5**

- zdemontować skrzydła okienne zewnętrzne i wewnętrzne w celu wykonania gruntownej konserwacji, polegającej na rozmontowaniu skrzydeł najbardziej zniszczonych, uzupełnieniu, (odtworzeniu) uszkodzonych elementów (dolne fragmenty ościeżnic i ram), równaniu przylg i wrębów, flekowaniu ubytków.

- wykonać równanie wrębów oraz flekowanie ubytków ościeżnic,
- usunąć przemalowania do czystego drewna ,
- prawidłowo szlifować i malować kryjącą, półmatową ftalową lub alkidową w kolorze brązowym, odpowiadającym pierwotnej kolorystyce,

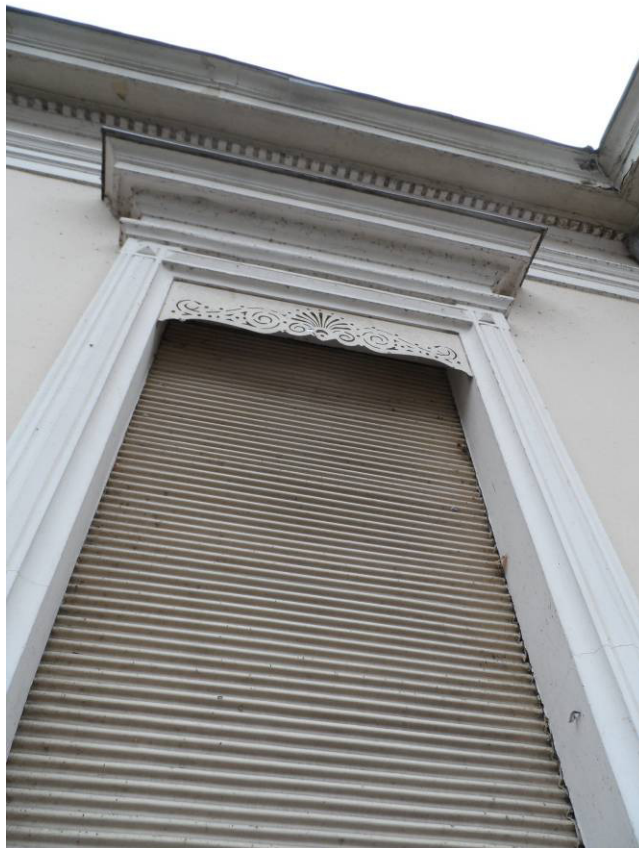
**F22 widok rolety zewnętrznej**

- zdemontować osłony kaset,
- zdemontować elementy mechanizmu zwijania rolet (bez mechanizmów korbowych ukrytych w ścianach) ,
- usunąć uszkodzone powłoki malarskie,
- oczyścić z rdzy, spasować elementy,
- odtworzyć uszkodzone lub wyrobione elementy,
- zabezpieczyć antykorozyjnie i pomalować,
- zamontować ponownie i nasmarować,
- zamontować osłony kaset.
