**PROGRAM PRAC REMONTOWO  
KONSERWATORSKICH**

**ELEMENTÓW ARCHITEKTONICZNYCH KAMIENNYCH**

**WILII KAROLA DITRITCHA**

**W ŻYRARDOWIE PRZY UL. KAROLA DITTRICHA 1**

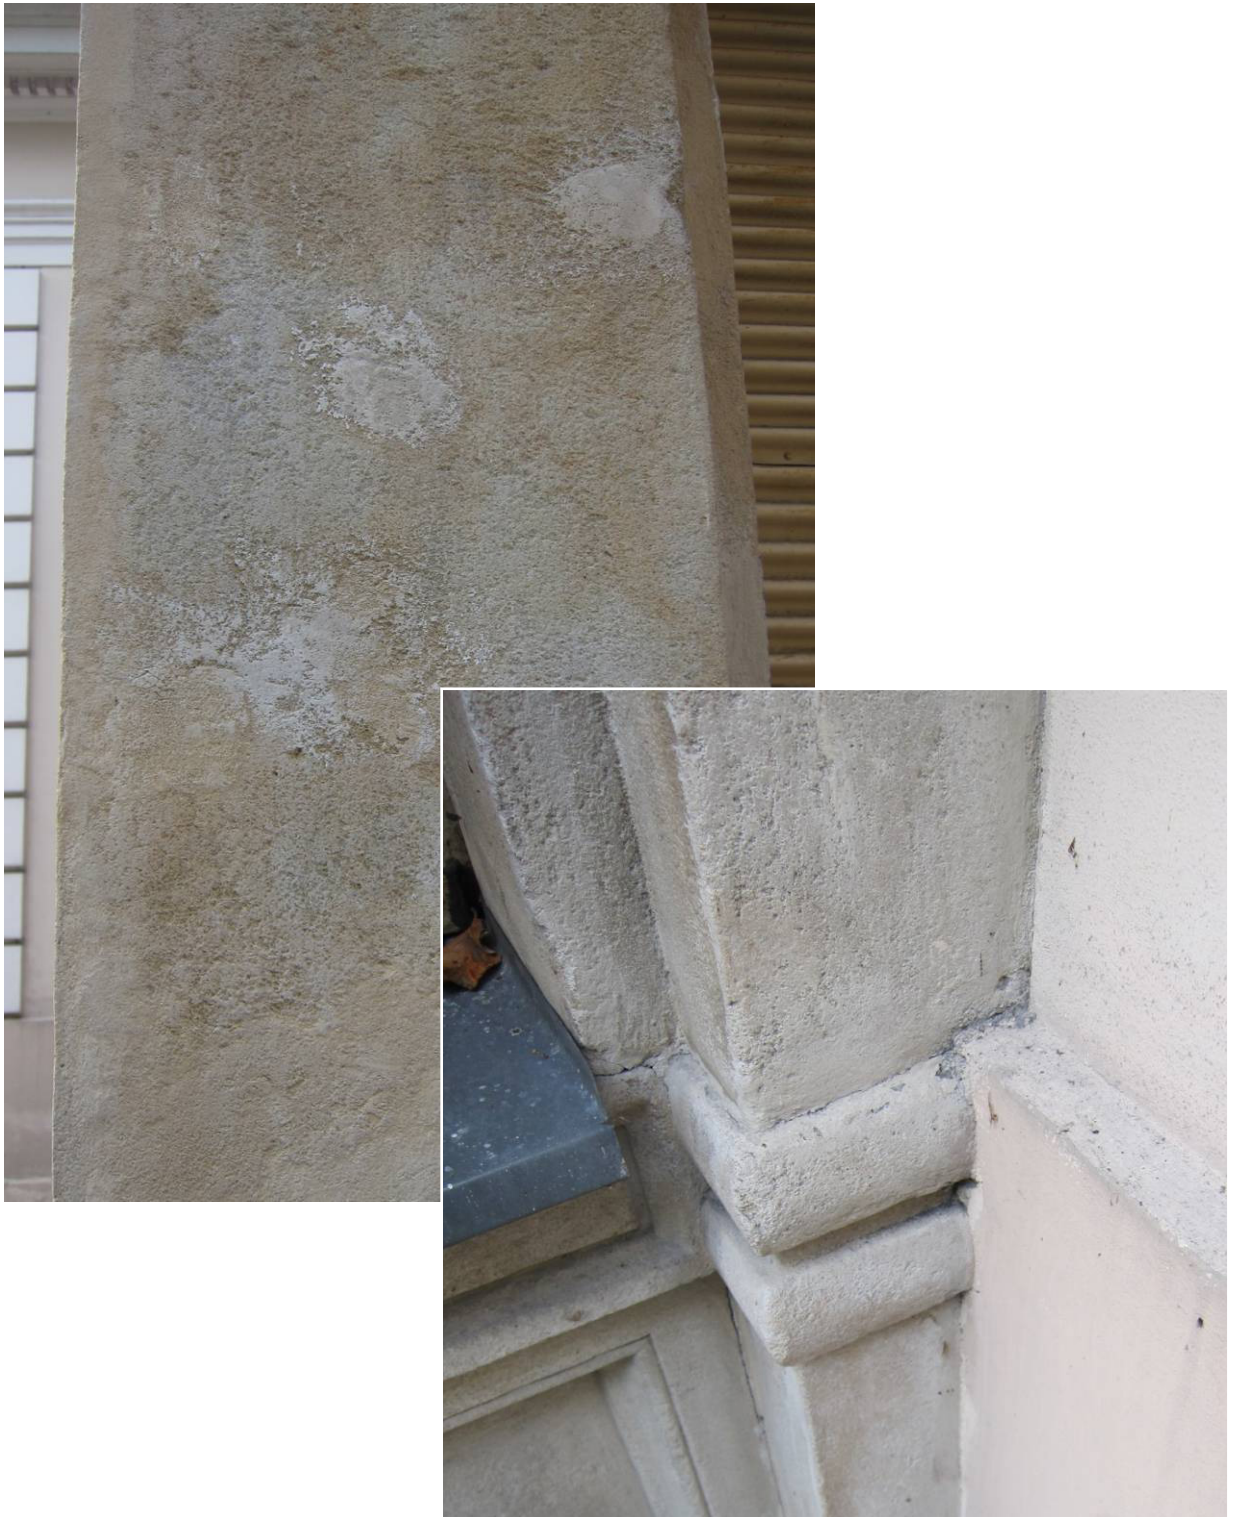
Fot. nr 3,4. Pałac Muzeum Mazowsza Zachodniego w Żyrardowie. Wykusze elewacji bocznej i ogrodowej. Fragmenty piaskowcowych słupów ścian. U góry – uzupełnienia zbyt gładkie i pokryte powłoką farby zbyt jasną i zabrudzenie powierzchni wokół. Dolne - pokazuje jak malując ścianę można zamalowano również całą płaszczyznę przylegającego doń kamienia piaskowcowego.

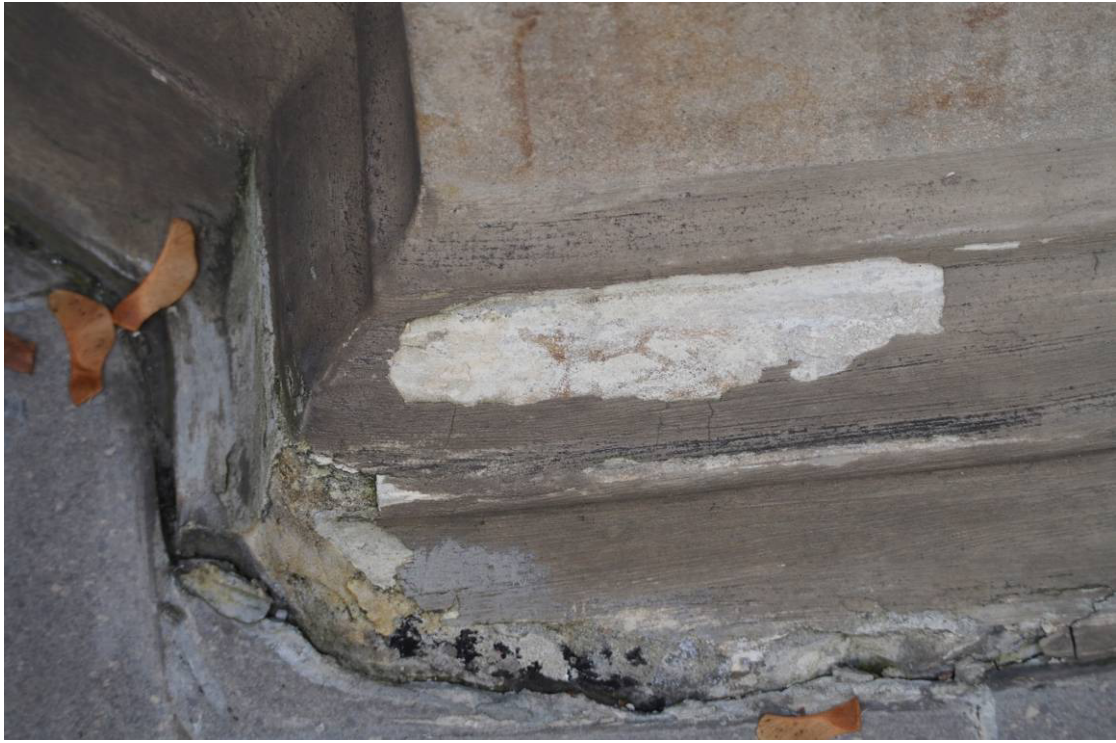
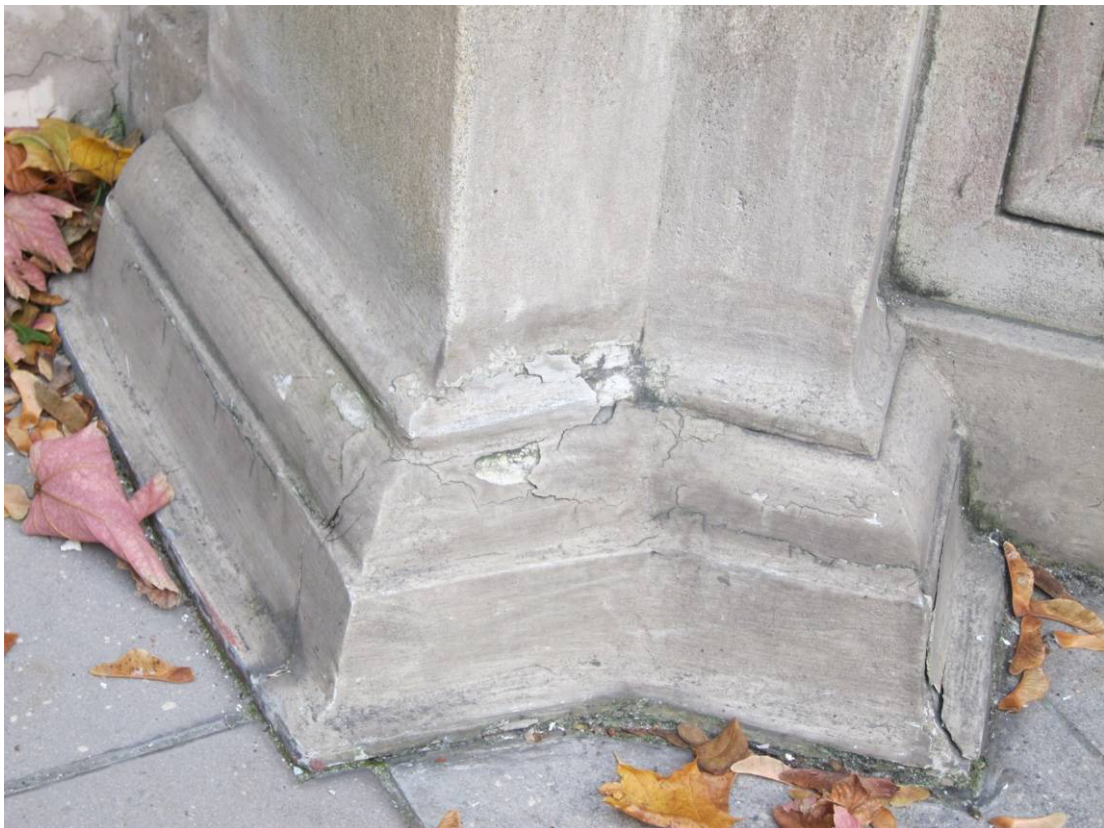
Fot. nr 5,6.

Pałacyk Muzeum Mazowsza Zachodniego w Żyrardowie. Elewacja ogrodowa – wykusz środkowy. Partia cokołowa nie jest odizolowana od podłoża, jest zawilgocona i zasolona. kamień ulega dezintegracji pod spodem. Z wierzchu uzupełnienia mineralne są zdegradowane, powłoki farby na zewnątrz ulegają odspojeniu i spękanii.

6. Wykonać izolację tarasu i balkonu po zdjęciu płytek ceramicznych i warstwy kleju - według opisu architektonicznego.
7. Usunięcie powłok farb i zdegradowanych uzupełnień mineralnych z cokołów wykuszy elewacji ogrodowych.

8. W miejscach bardziej osłabionych głównie cokoły wykuszy elewacji ogrodowej, przeprowadzić zabieg konsolidującym preparatem KSE 100 lub 300 – REMMERS przez nasączenie. ( stosować 100 a potem 300 mokre w mokre najlepiej po dobie przerwy) Po wykonaniu takiego zabiegu należy odczekać 3- 4 tygodnie bo tyle trwa proces konsolidacji. Nie wykonywać tego zabiegu w temperaturze powyżej 30stopni i poniżej 10 stopni. Dbać aby przynajmniej przez pierwszy tydzień obiekt przebywał w środowisku wilgotnym.

13. Odsolenie elementów kamiennych, piaskowcowych metodą migracji soli do rozszerzonego środowiska. Okłady z ligniny nasączonej wodą destylowaną z dodatkiem biocydów – sterinol, Aldewir lub porównywalne, mieszkanką ENTSAZUGSKOMPRESSE firmy Remmers lub innymi. Odsolenie dotyczy głównie dolnych partii wykuszy elewacji ogrodowej.

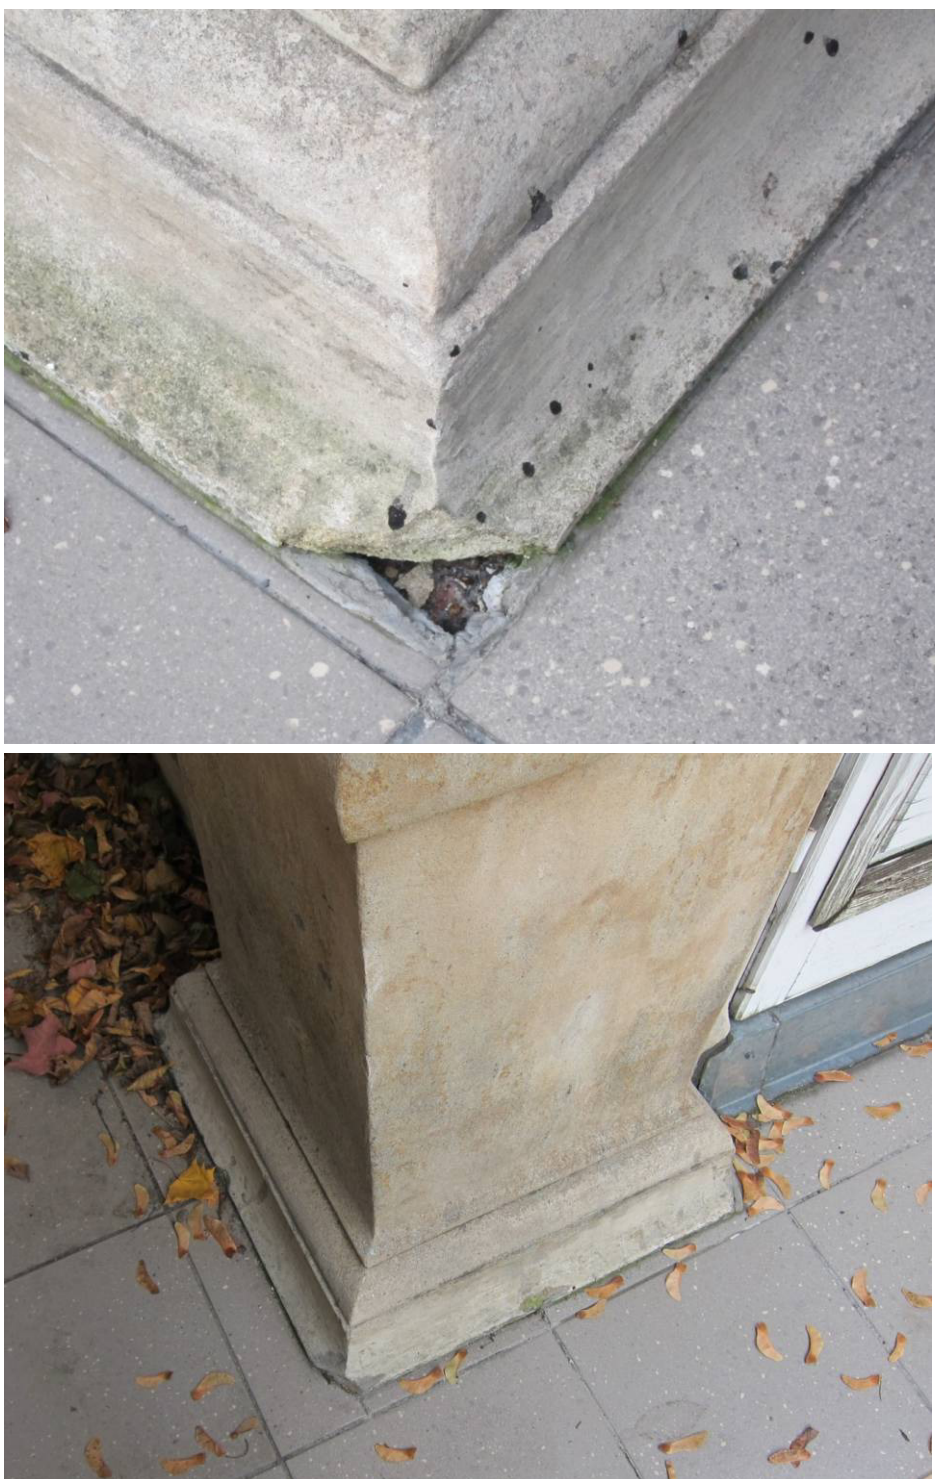
Fot. nr 7,8.

Pałacyk Muzeum Mazowsza Zachodniego w Żyrardowie. Elewacja ogrodowa – wykusze boczne. Obtluczenia najbardziej wysuniętych krawędzi

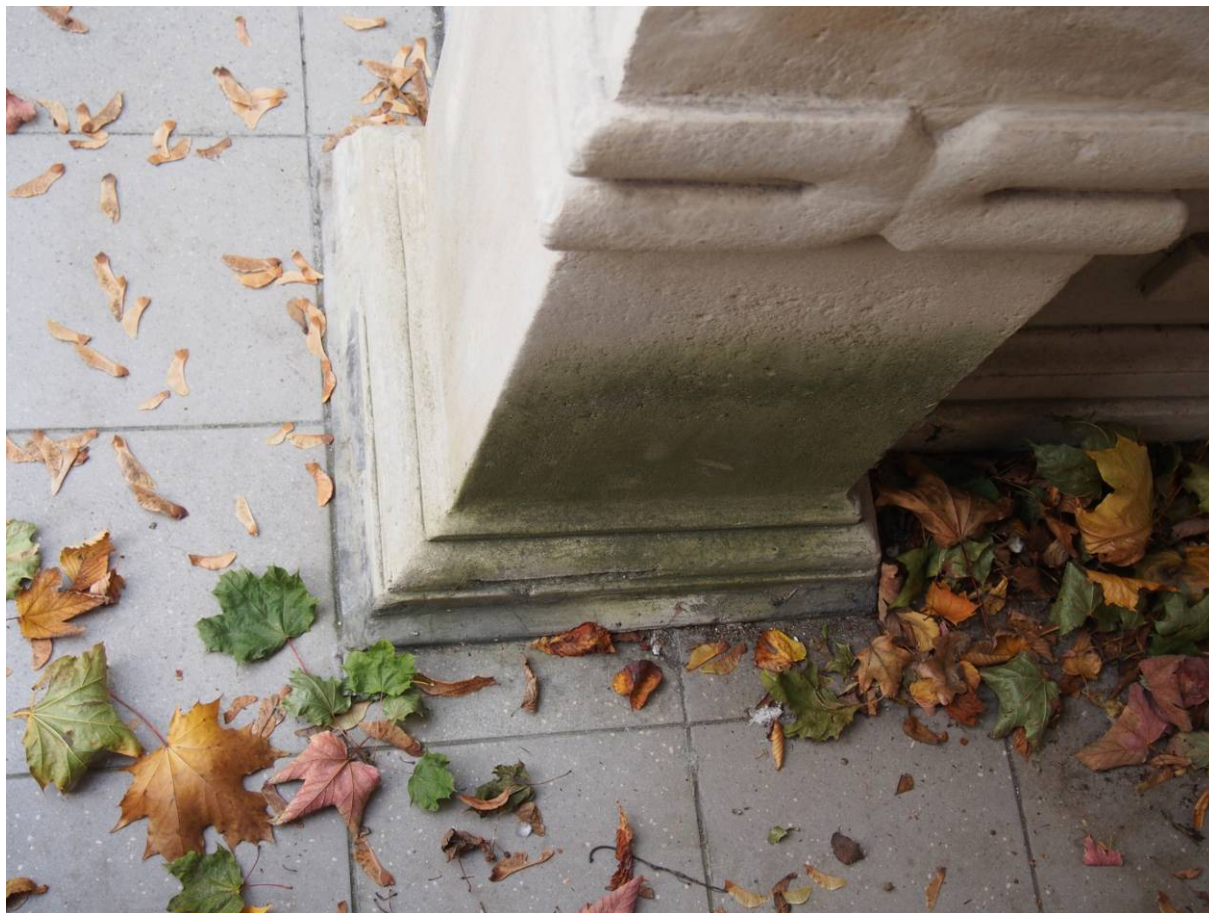
Fot. nr 9.

Od dołu cokoły wykuszy zostały wmurowane w płytki ceramiczne. Nie zostały odizolowane należycie od tarasu co skutkuje podciąganiem wody i zazielenieniem przez glony dolnych części (fot. nr 9). Nie zostały też zabezpieczone przed odpryskującą wodą z tarasu, która uderza w cokół – zniszczenia mechaniczne. Dolne gzymsy cokołowe uległy największym zniszczeniom. Zaokrąglone zostały i wykruszone prawie wszystkie narożniki. Podczas ostatnich zabezpieczeń pokryto je grubą warstwą kitu mineralnego a następnie grubą warstwą (miejscami kilkoma warstwami) farby elewacyjnej. Obecnie wypełnienia mineralne rozkruszają się i odwarstwiają. Następuje degradacja kamienia pod spodem. Powłoki zewnętrzne farby ulegają odspojeniu (fot. nr 5-8). Miejscami zaobserwowano wykwyty solne. Pokrycie płytkami tarasu bez należytej wykonanej izolacji skutkuje zawilgoceniem dolnych partii murów. W tym wypadku wilgoć znajdująca się pod płytkami może wydostać się jedynie przez bardziej porowaty mur budynku oraz kamienne wykusze. Sprzyja to zawilgoceniu dolnych części oraz ich zasoleniu.

Pałac Muzeum Mazowsza Zachodniego w Żyrardowie. Elewacja ogrodowa – wykusz boczny. We wszystkich wykuszach w miejscach zacienionych i wnękach przyściennych widoczne duże zazielenienie od glonów. Powierzchnie te są stale wilgotne.

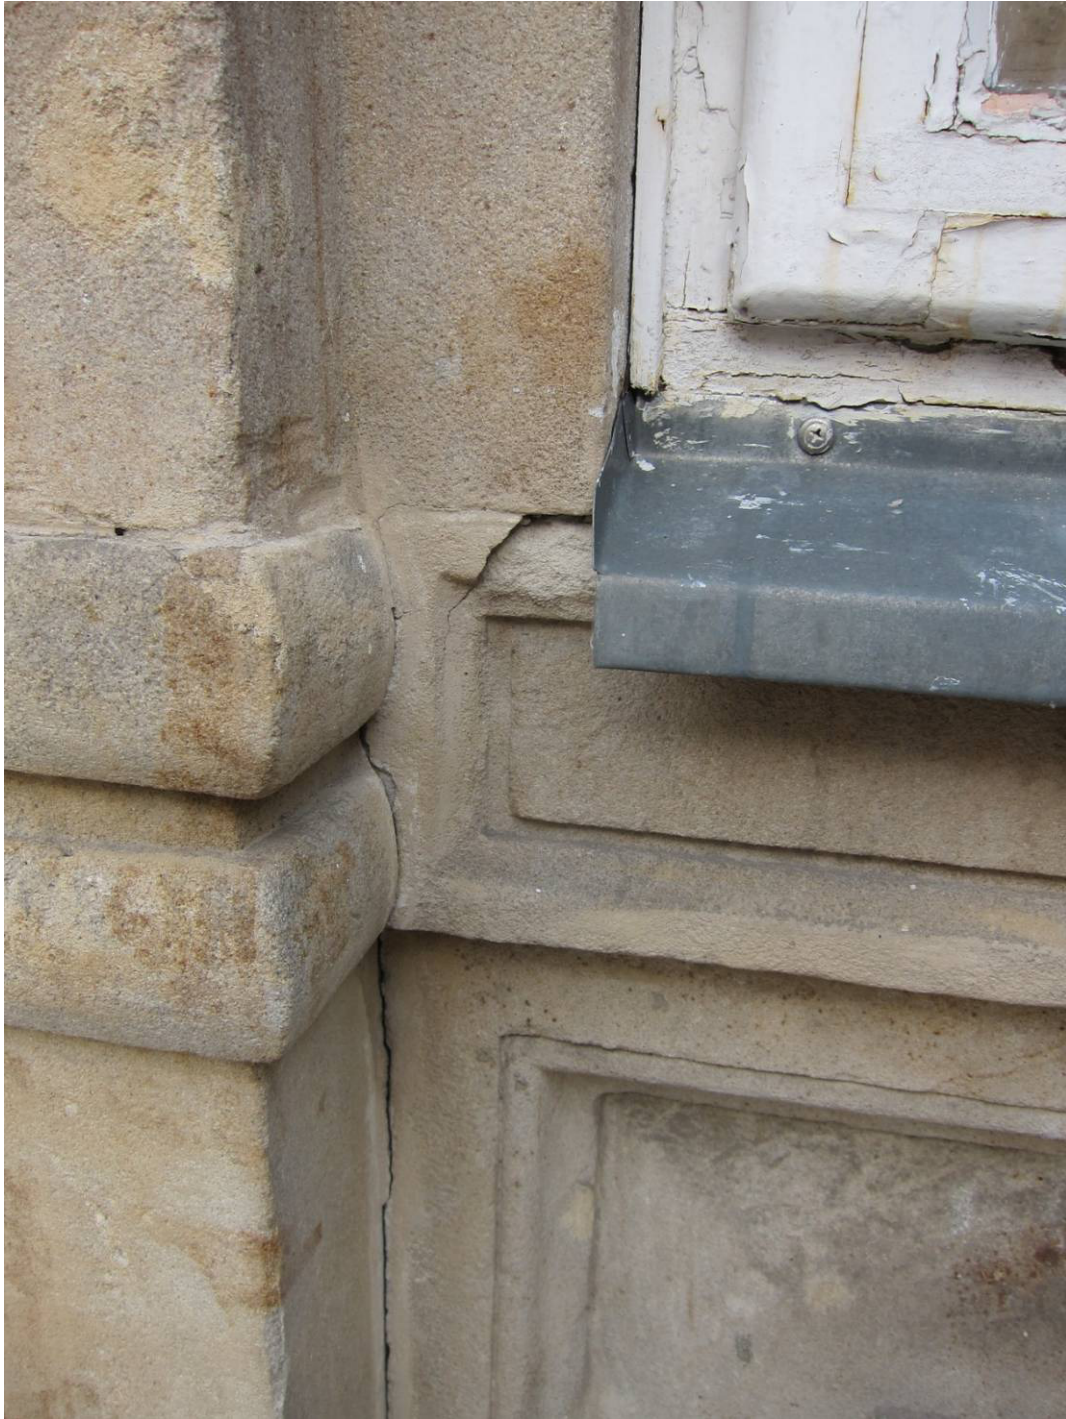
Fot. nr 10.

Pałac Muzeum Mazowsza Zachodniego w Żyrardowie. Elewacja ogrodowa – wykusz boczny. Fuga pionowa pomiędzy elementami ścian wykusza uległa pęknięciu na całej wysokości. Wykonana została z zaprawy elastycznej bez dodatku uelastyczniającego. W górnej części przy wadliwie wykonanej obróbce blacharskiej widoczne rozległe rozfragmentowanie i ubytek kamienia.

20. Wszystkie fugi wypełnić preparatem ECC FUGENMORTEL firmy Remmers ( przy problemach z zarabianiem masy dwuskładnikowej należy dodać odrobinę wody) lub preparatami porównywalnymi elastycznymi fugami firmy np. SOPRO –PF lub innymi . Należy dobrać kolor i gramaturę preparatu.

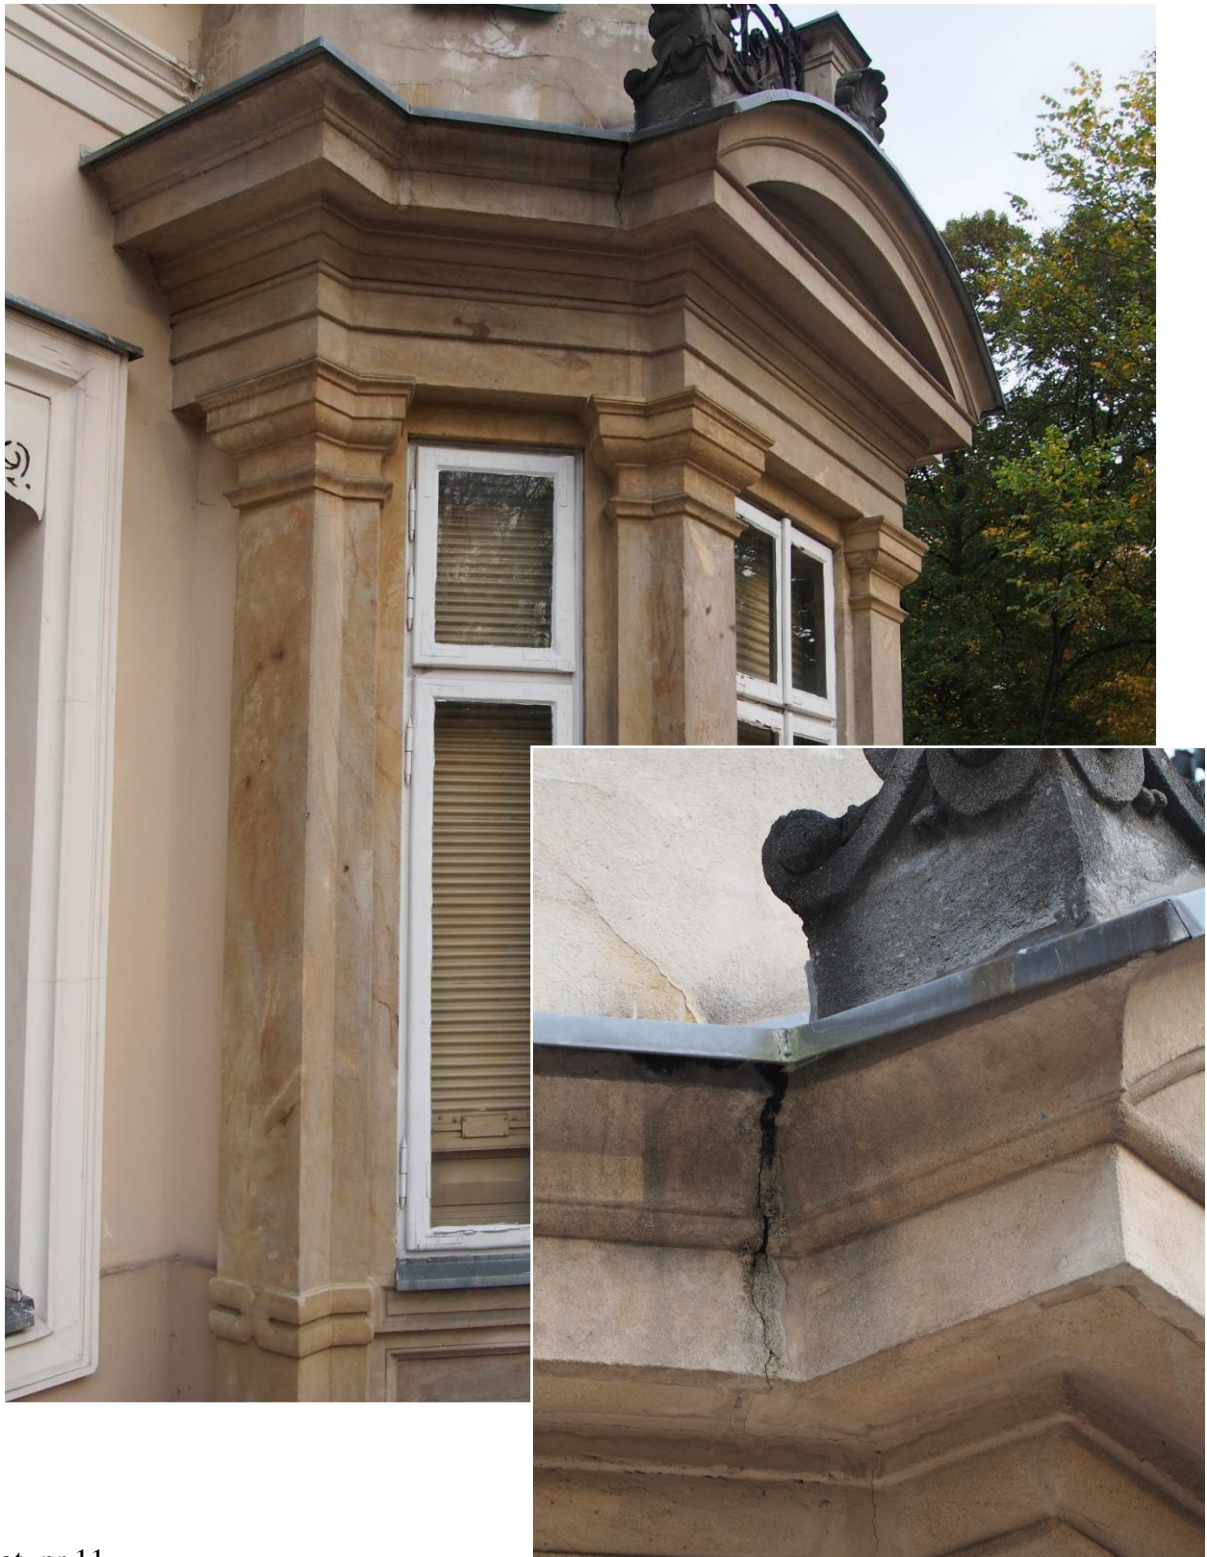
Fot. nr 11.

Pałac Muzeum Mazowsza Zachodniego w Żyrardowie. Elewacja ogrodowa – wykusz środkowy. W gzymsie koronacyjnym wyraźne rozfragmentowanie po spoinie mineralnej przechodzące przez całą wysokość gzymsu. Przyczyną jest wadliwie wykonana blacharka oraz użycie do spoiny sztywnej zaprawy mineralnej.

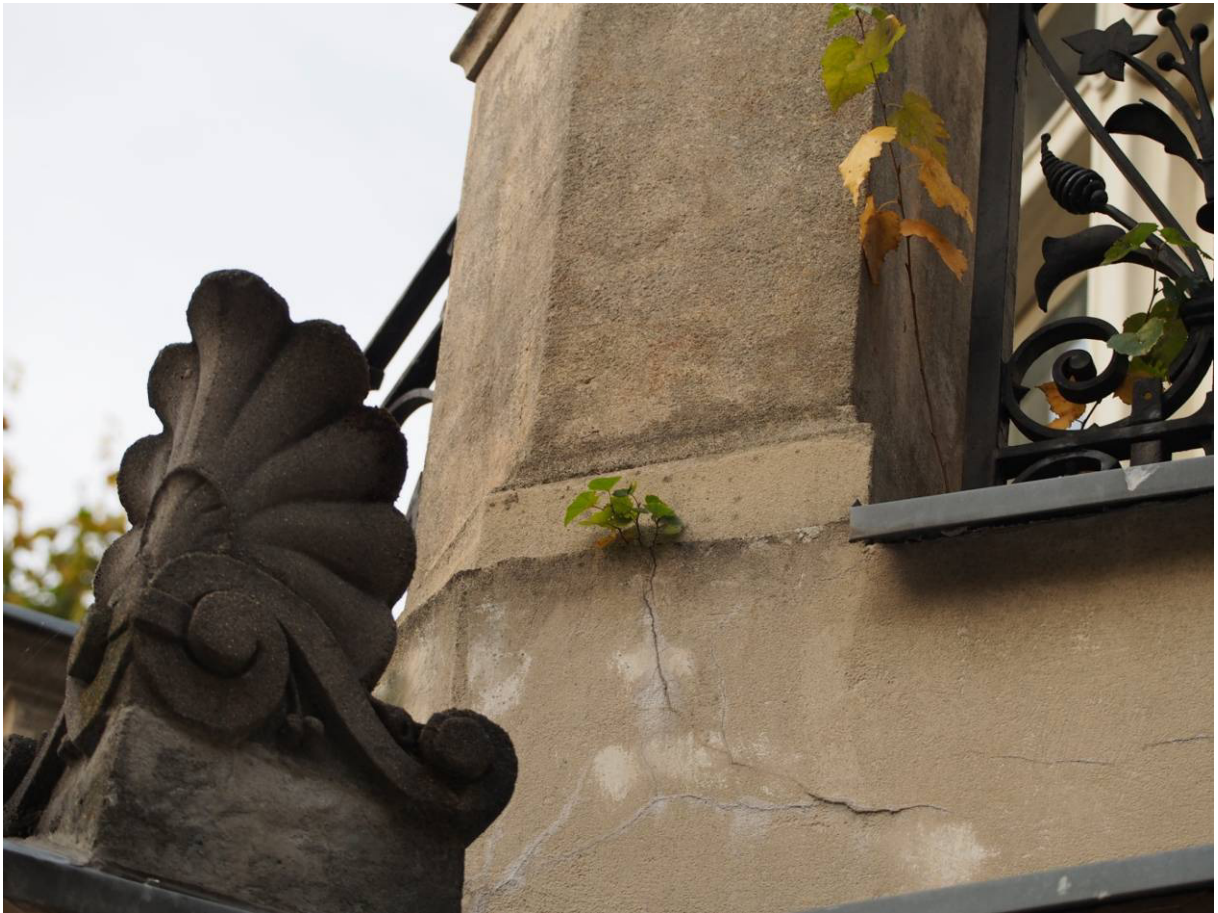
Fot. nr 12.

Filary balkonów są zachowane w całości. Ich obróbka blacharska nie wszędzie spełnia swoją funkcję. Na filarach widoczne nieestetyczne uzupełnienia. Pomiedzy cokołem tynkowanym a słupkami ze szczelin wyrasta drobna roślinność i samosiewki drzew (fot. nr 13). Taki stan oznacza brak izolacji podłogi balkonu i przenikanie wody do murów poniżej.

Pałac Muzeum Mazowsza Zachodniego w Żyrardowie. Elewacja ogrodowa – wykusz środkowy. Partia balkonu. W zagłębieniach pomiędzy ścianą o cokołem wyrastają drobne rośliny i samosiewki drzew. Podłoga balkonu nie posiada odpowiedniej izolacji.

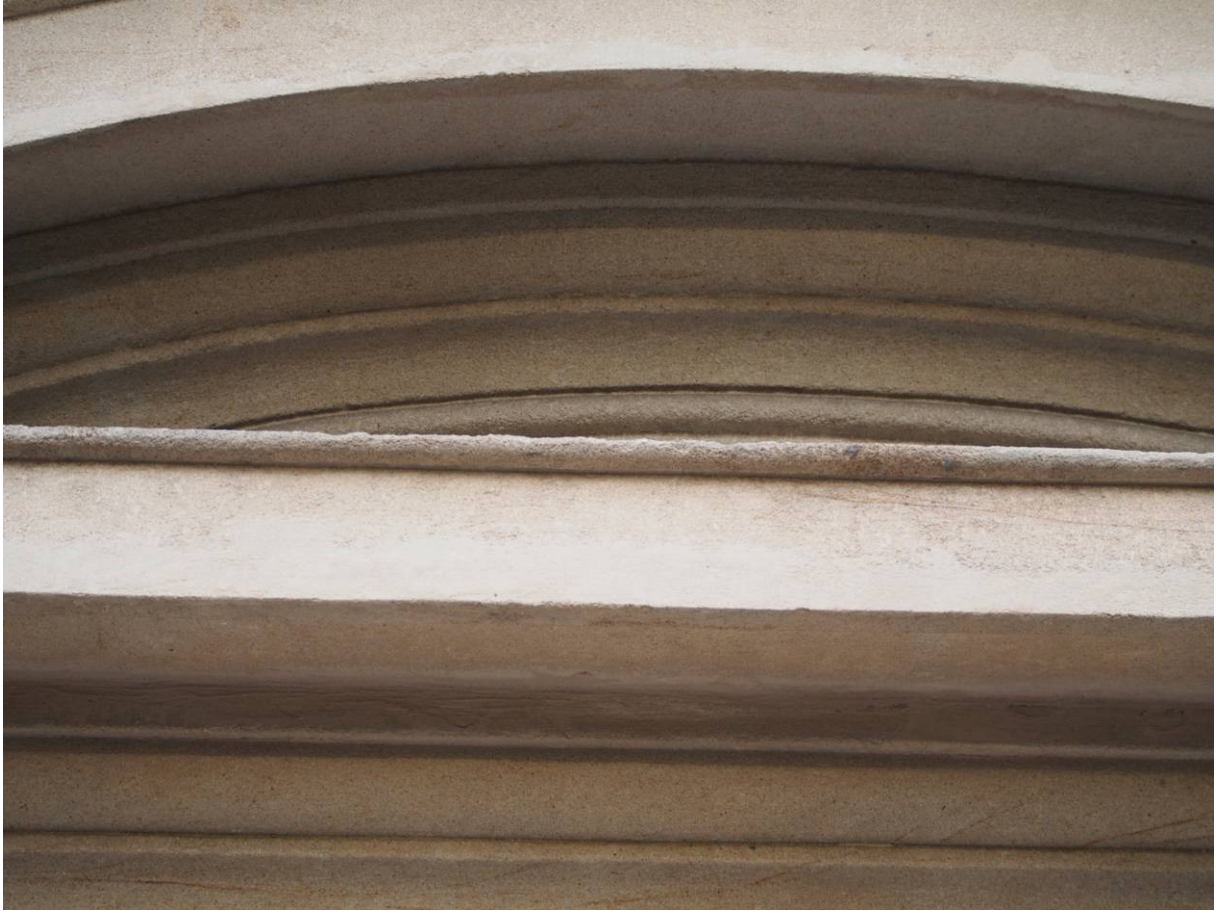
Fot. nr 13.

Gzyms wieńczący w miejscach łączy uległ odspojeniu a fugi pękają. Górny wałek gzymsu w tympanonie uległ dużym wypłukaniem. Stał się chropowaty jego górna krawędź w wielu miejscach wykruszyła się. Struktura piaskowca została widocznie rozluźniona co przyczynia się do jego dalszej destrukcji (fot. nr 13).

Pałac Muzeum Mazowsza Zachodniego w Żyrardowie. Elewacja ogrodowa – wykusz środkowy. Fragment gzymsu wieńczącego z tympanonem.

Walek gzymsu koronującego uległ znacznemu rozluźnieniu strukturalnemu. W jego krawędzi górnej pojawiły się wżery i ubytki.
