**PROGRAM PRAC REMONTOWO  
KONSERWATORSKICH**

**ELEMENTÓW ARCHITEKTONICZNYCH KAMIENNYCH**

**WILII KAROLA DITTRICHA**

**W ŻYRARDOWIE PRZY UL. KAROLA DITTRICHA 1**

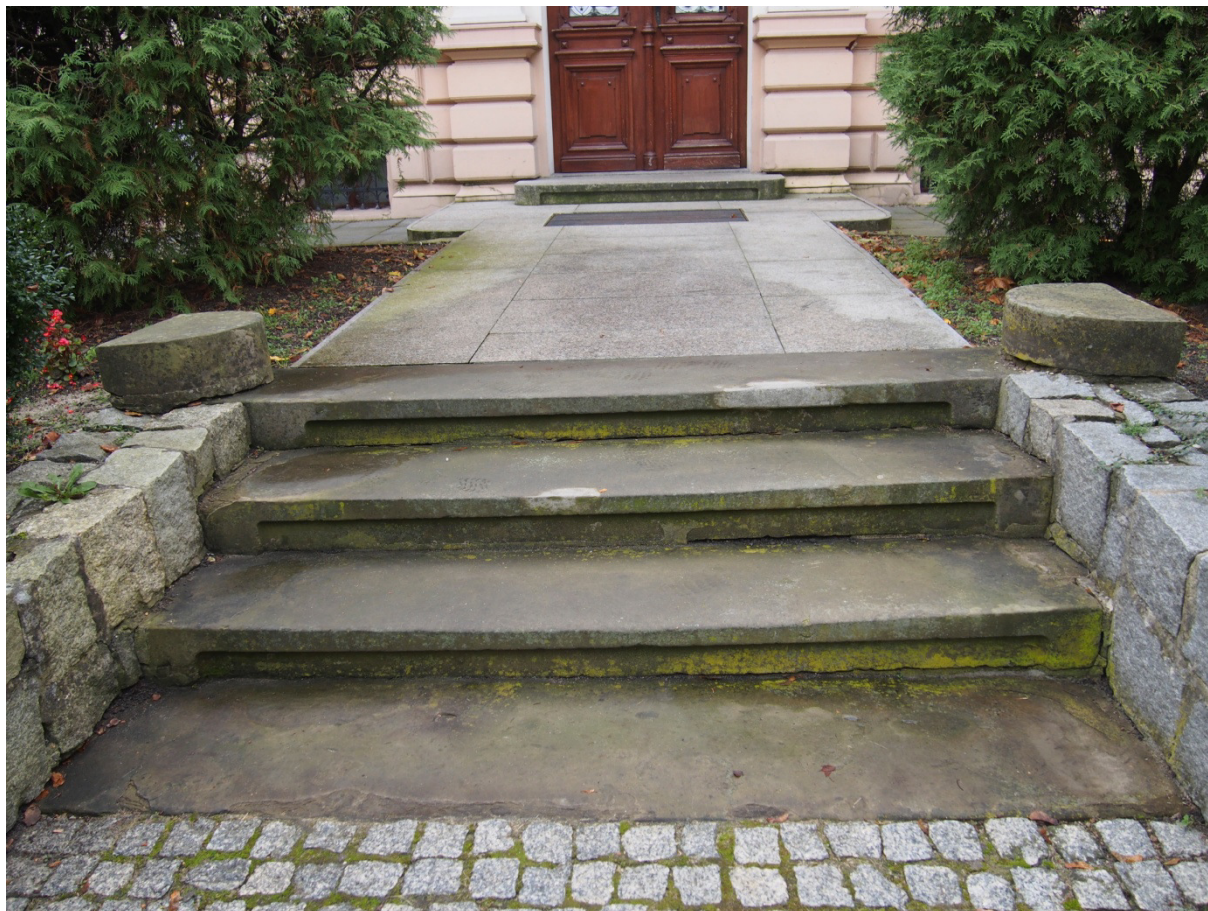
Schody frontowe podczas ostatniego remontu (ok. 2010 rok) oraz nowej wizualizacji parku zostały przebudowane. Pozostawiono granitowy stopień przy drzwiach wydłużono spocznik zastał on wykonany wtórnie z szarego granitu. Pozostałe trzy stopnie przesunięto ku przodowi, spocznik piaskowcowy ułożono poniżej schodów. Część pomiędzy schodami wypełniono dużymi płytami ze szlifowanego szarego granitu Strzegom. Boki schodów zamykają obecnie murki zbudowane z dużych - nienormatywnych- kostek granitowych (Strzegom). Co bardziej pasuje do budynku i ogrodu romantycznego a nie neorenesansowego. Na murku przy górnym stopniu ciągów schodów położono półokrągłe czapy piaskowcowe (będące pozostałością po pierwotnym obramieniu), które tam zupełnie nie pasują i w żaden sposób nie można uzasadnić ich obecności (Fot nr 1).

Stopnie chodów nie były poddane konserwacji. Jedynie wypełniono zaprawą cementowo-piaskową większe ubytki. Dolne stopnie zapewne też nie są odizolowane od podłoża na co wskazuje ich stałe zawilgocenie.

W czapach piaskowcowych z ich dolnych części nawet nie usunięto dokładnie resztek zaprawy cementowej. Obecnie schody są pokryte nawarstwieniami brudu i mikroflory. Fugi bardzo nieestetyczne z zaprawy cementowej częściowo uległy wykruszeniu. W całości zaobserwowano drobne ubytki oraz rozwarstwienia i odspojenia płytowe w górnej ich części. Środkowy stopień w narożach ulega widocznej degradacji w warstwach przypowierzchniowych i częściowo głębszych.

Fot. nr 1. Pałac Muzeum Mazowsza Zachodniego w Żyrardowie. Elewacja frontowa. Czapy półokrągłe ułożone obok górnego stopnia są pozostałością po pierwotnym obramieniu schodów. Teraz ich obecność nie jest w żaden sposób uzasadniona. Projekt rozbudowy schodów jest zdecydowanie nie przemyślany i źle rozwiązany.

W stopniach widoczna ciemna nawarstwienia brudu i mikroflory, są zawilgocone. Większe ubytki wypełniono zaprawą cementową na bazie cementu szarego i piasku. Część fug pod podstopnicami uległa odspojeniu tworząc szerokie szczeliny przez które wnika woda deszczowa. Piaskowiec uległ degradacji w warstwach przypowierzchniowych – spocznik dolny jest nierówny z tendencjami do odspajania się warstw powierzchniowych. W narożach przy murkach gdzie jest zwiększona wilgotność zaobserwowano największe zniszczenia i ubytki.

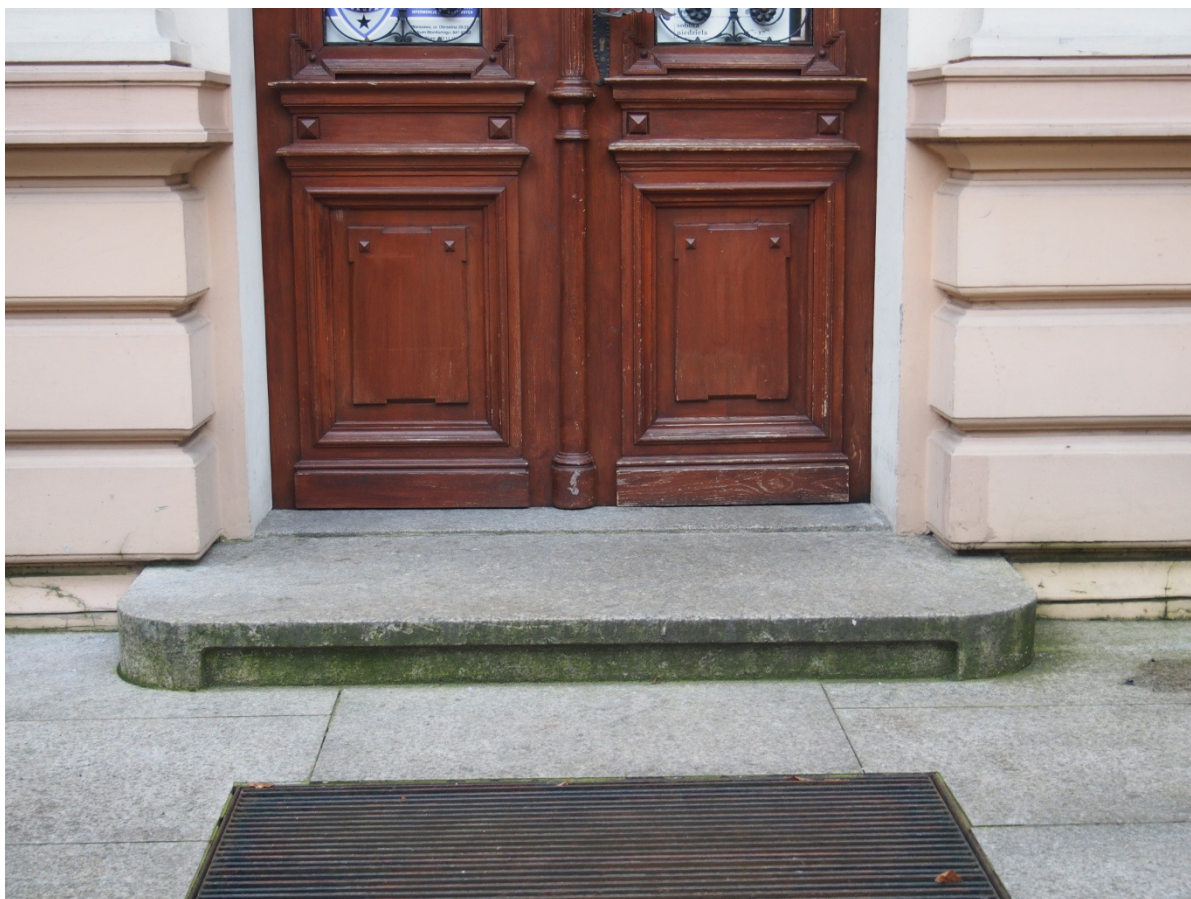
Stopień przy drzwiach z granitu od strony wewnętrznej stanowiącej próg w drzwiach posiada drobne obtłuczenia i wyoblenia przez długie użytkowanie. Od strony zewnętrznej budynku został wprowadzony w wycięty do jego kształtu spocznik o rozbudowanym kształcie (fot. nr 2).

Fot. nr 2. Pałacyk Muzeum Mazowsza Zachodniego w Żyrardowie. Elewacja frontowa. Oryginalny stopień wejściowy wraz z progiem drzwi . Granit zabrudzony powierzchniowo bez poleru. Ponieważ bokami i we wnęce podstopnicy widoczne jest delikatne groszkowanie co wskazuje, że powierzchnie stopnia nie mogły być polerowane. W krawędziach widoczne są niewielkie obtłuczenia i zarysowania. Najbardziej widoczny proces użytkowania jest na progu w postaci wytarcia wgłębnego i ubytkach w krawędzi od wnętrza budynku. Podstopnicę i boki zasiedla mikroflora. Stopień został wprowadzony w głąb w wycięty do jego formy granitowy, wtórny spocznik.

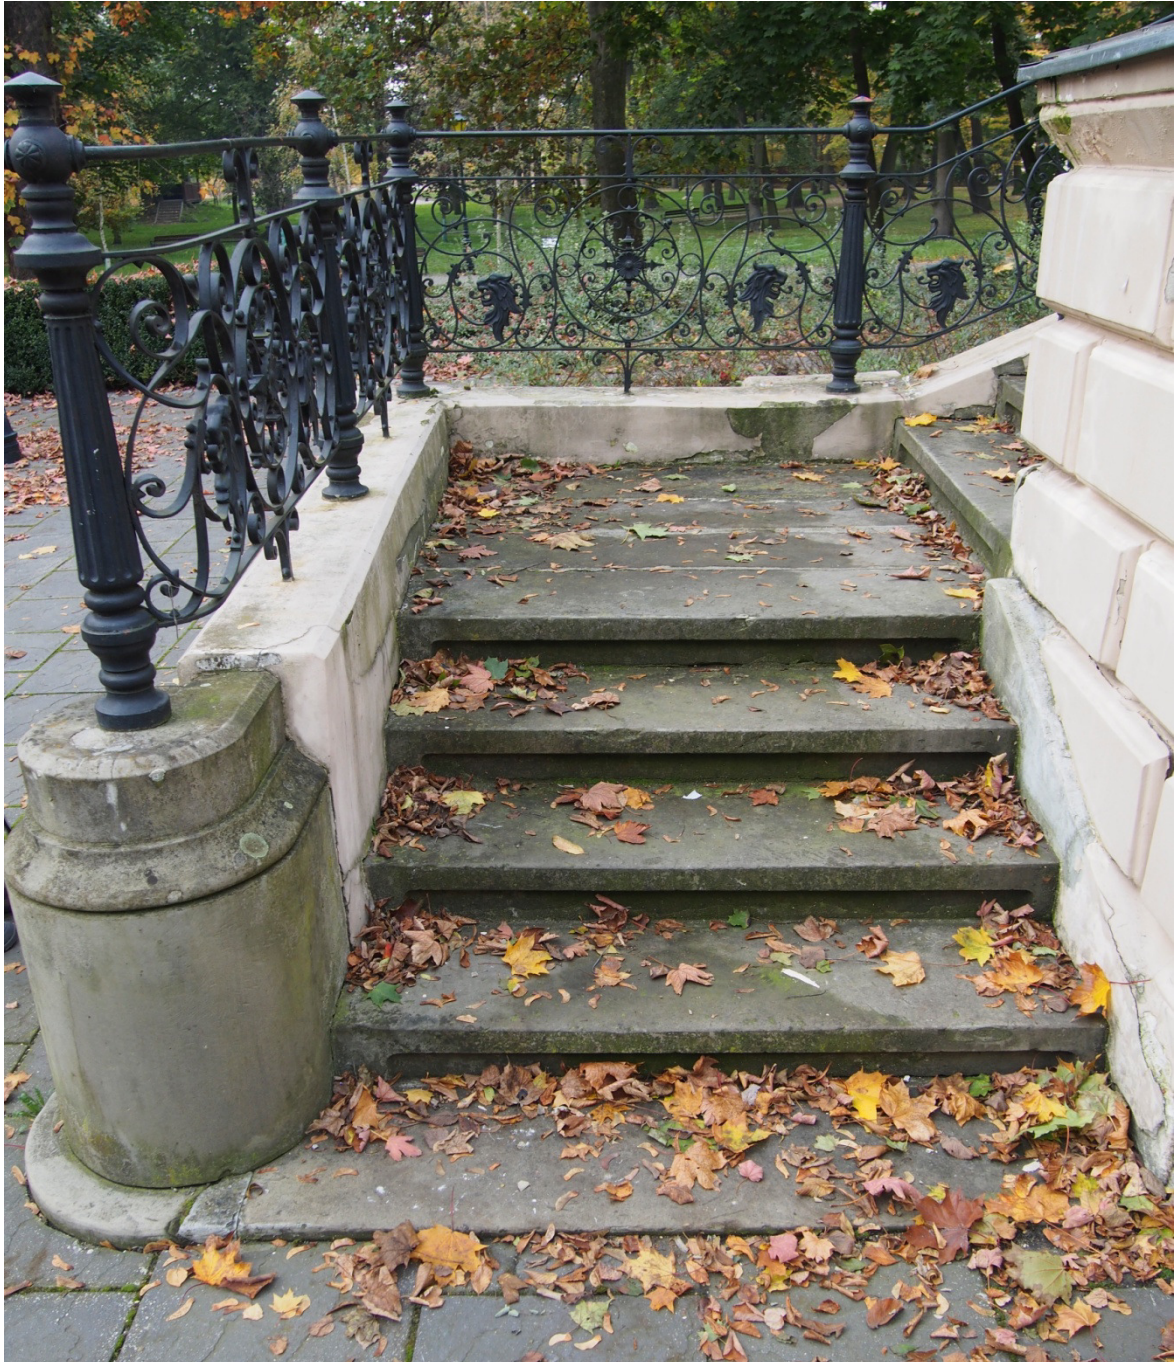
Ogólnie schody są zawilgocone i uległy dużym zniszczeniom. Na ich powierzchniach obserwuje się nawarstwienia brudu i mikroflory (glony, porosty). Tu również dolny spocznik został wprowadzony w płytki chodników (fot nr3).

Fot. nr 3. Pałacyk Muzeum Mazowsza Zachodniego w Żyrardowie. Elewacja ogrodowa. Dolny lewy ciąg schodów. Całość pokryta nawarstwieniami brudu i mikroflory. Powierzchnie są zawilgocone, przez wykruszone spoiny podstopnic woda przenika w głąb pod chody. Dolny spocznik prawie całkowicie wprowadzony w wycięty do jego formy chodnik z płytek. W miejscu łączenia spocznika z podstawą słupka wyraźne rozległe uzupełnienie zaprawą cementową. Krawędzie stopni poobijane w różnym stopniu. Piaskowcowy słupek uległ analogicznym zniszczeniom co schody. Spocznik wyżej położony z widocznymi coraz szerszymi uzupełnieniami fug. Świadczy to o dużych zniszczeniach w krawędziach płyt spocznika – zasolenie zwiększone od szarego cementu i działanie mrozu.

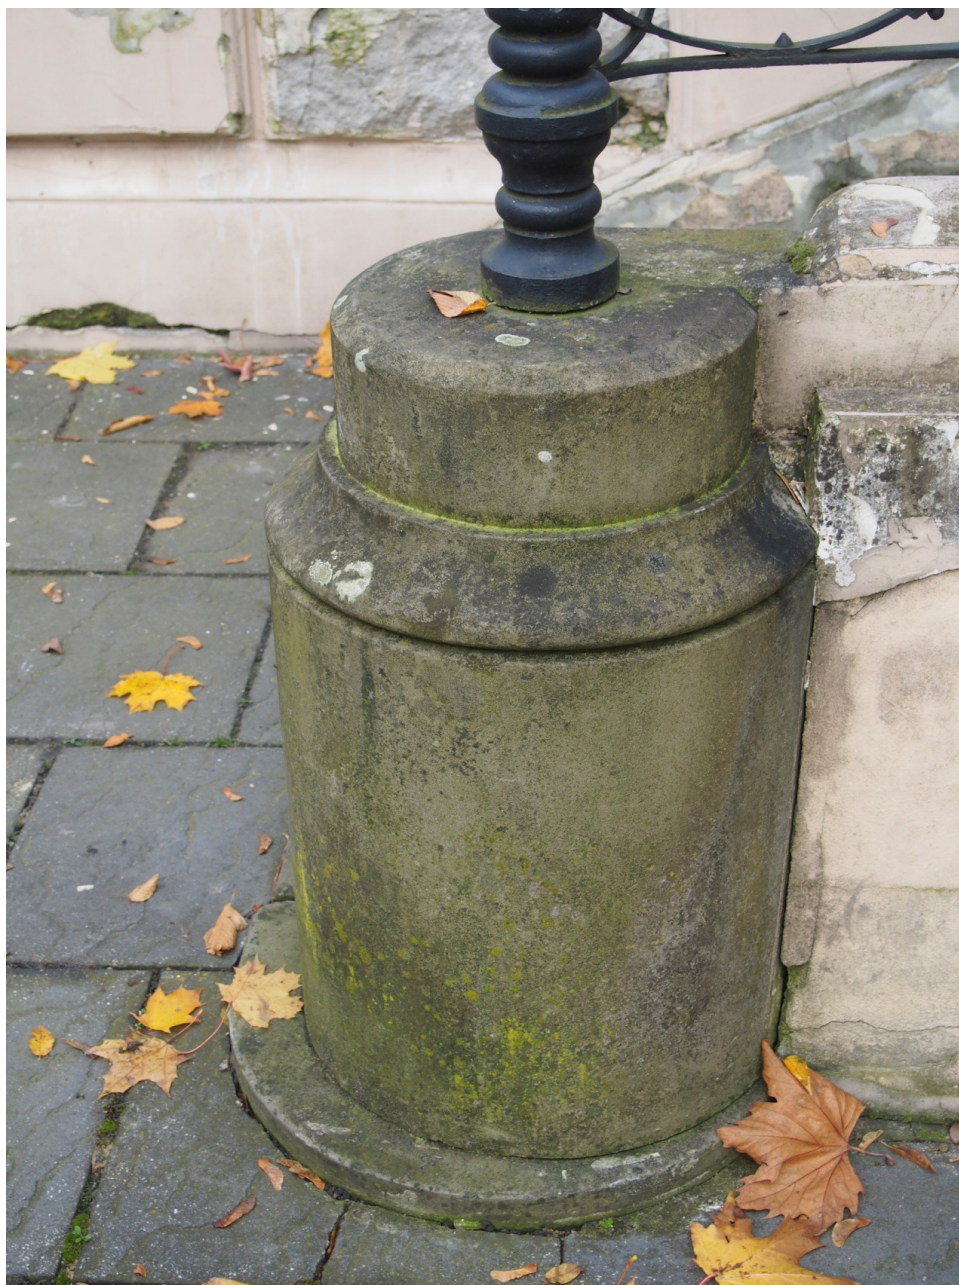
Słupki piaskowcowe uległy podobnym zniszczeniom co schody. Widoczne są nawarstwienia różnego typu, pochłapanie farbą olejną czarną – pozostałość po malowaniu żelaznej balustrady, wypełnienia ubytków gruboziarnistą zaprawą cementową (fot nr 4,5). Spocznik lewy, dolny widoczne uzupełnienie cementowe dość rozległe, częściowo wykruszające się. Górne części słupków z cementowymi wypełnieniami ubytków. Miejscowo z drobnymi ubytkami głównie w krawędziach. Porażone mikrobiologicznie głównie glonami i jasnymi koloniami porostów.

Fot. nr 4. Pałac Muzeum Mazowsza Zachodniego w Żyrardowie. Elewacja ogrodowa. Słupek prawego ciągu schodów. Słupek jest wykonany w piaskowcu i dołączony do obramienia schodów wykonanego w betonie. W górnej płaszczyźnie widoczne rozległe uzupełnienia zaprawą cementowo-piaskową.

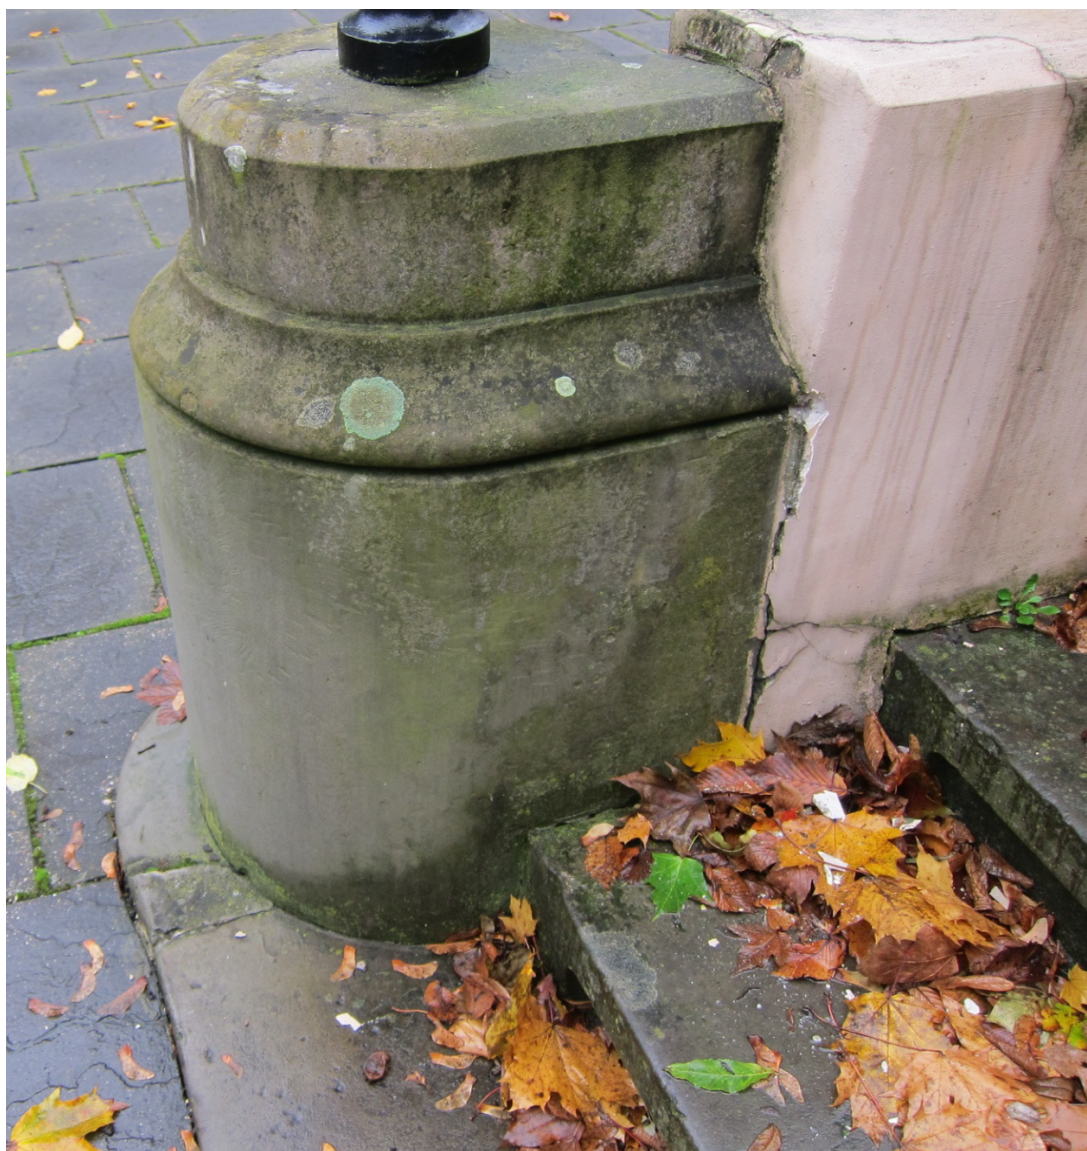
Fot. nr 5. Pałacyk Muzeum Mazowsza Zachodniego w Żyrardowie. Elewacja ogrodowa. Słupek i dolna część lewego ciągu schodów. Widoczne połączenie słupka i schodów do betonowego murku obramienia . W górnej części powierzchni murku i słupka nie są zgodne . Murek obecnie jest wyżej od słupka.

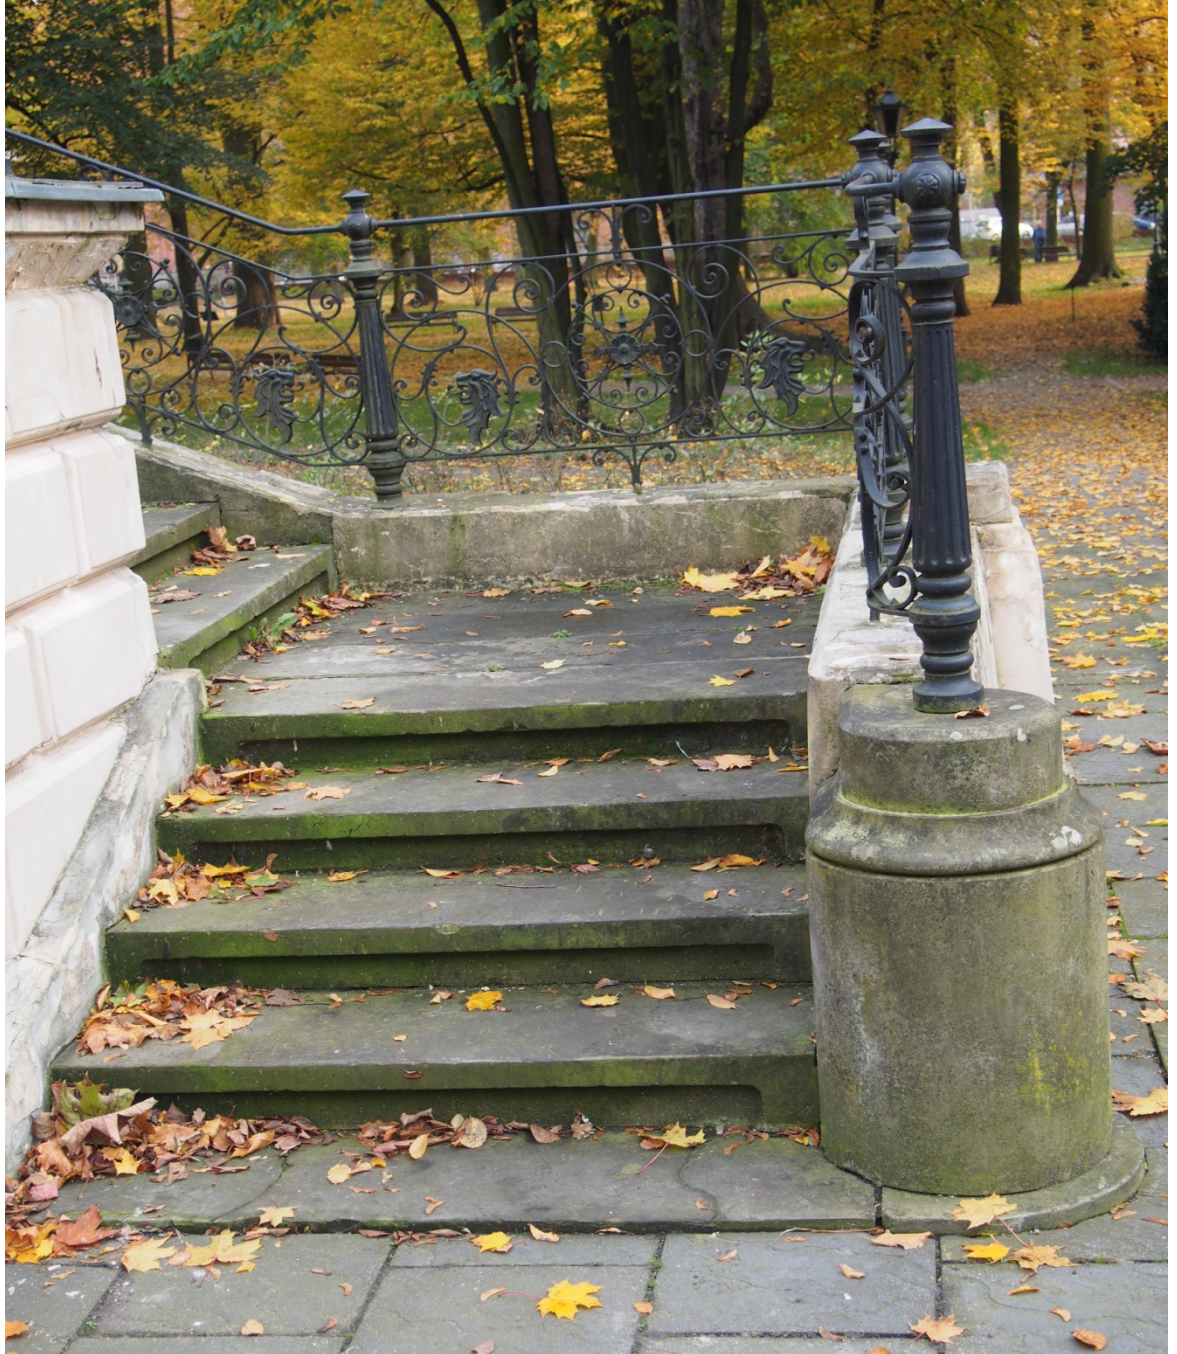
Dolny spocznik prawego ciągu jest rozfragmentowany strukturalnie na 3 części.

Fot. nr 6. Pałac Muzeum Mazowsza Zachodniego w Żyrardowie. Elewacja ogrodowa. Słupek i dolna część prawego ciągu schodów. Zniszczenia analogiczne do pozostałych schodów. W dolnym spoczniku widoczne rozfragmentowanie strukturalne na 3 części. Linie pęknięć przebiegają nieregularnie.

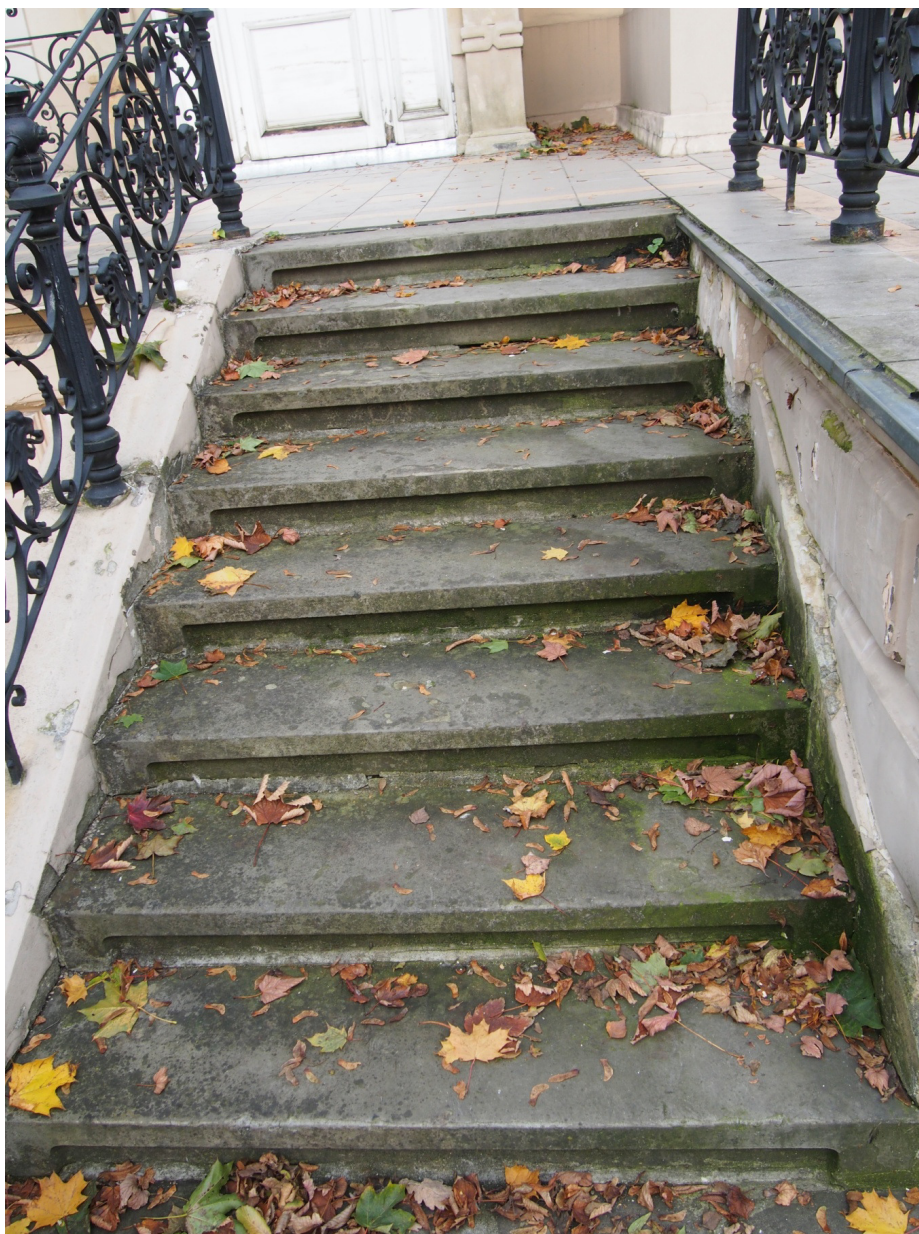
Fot. nr 7. Pałacyk Muzeum Mazowsza Zachodniego w Żyrardowie. Elewacja ogrodowa. Górna część prawego ciągu schodów. Całość mocno zawilgocona wraz z murkami. Płytki tarasu powyżej górnego stopnia i zachodzą na niego. Okap murku z boku nie spełnia roli i zwiększa zawilgocenie murku i schodów.

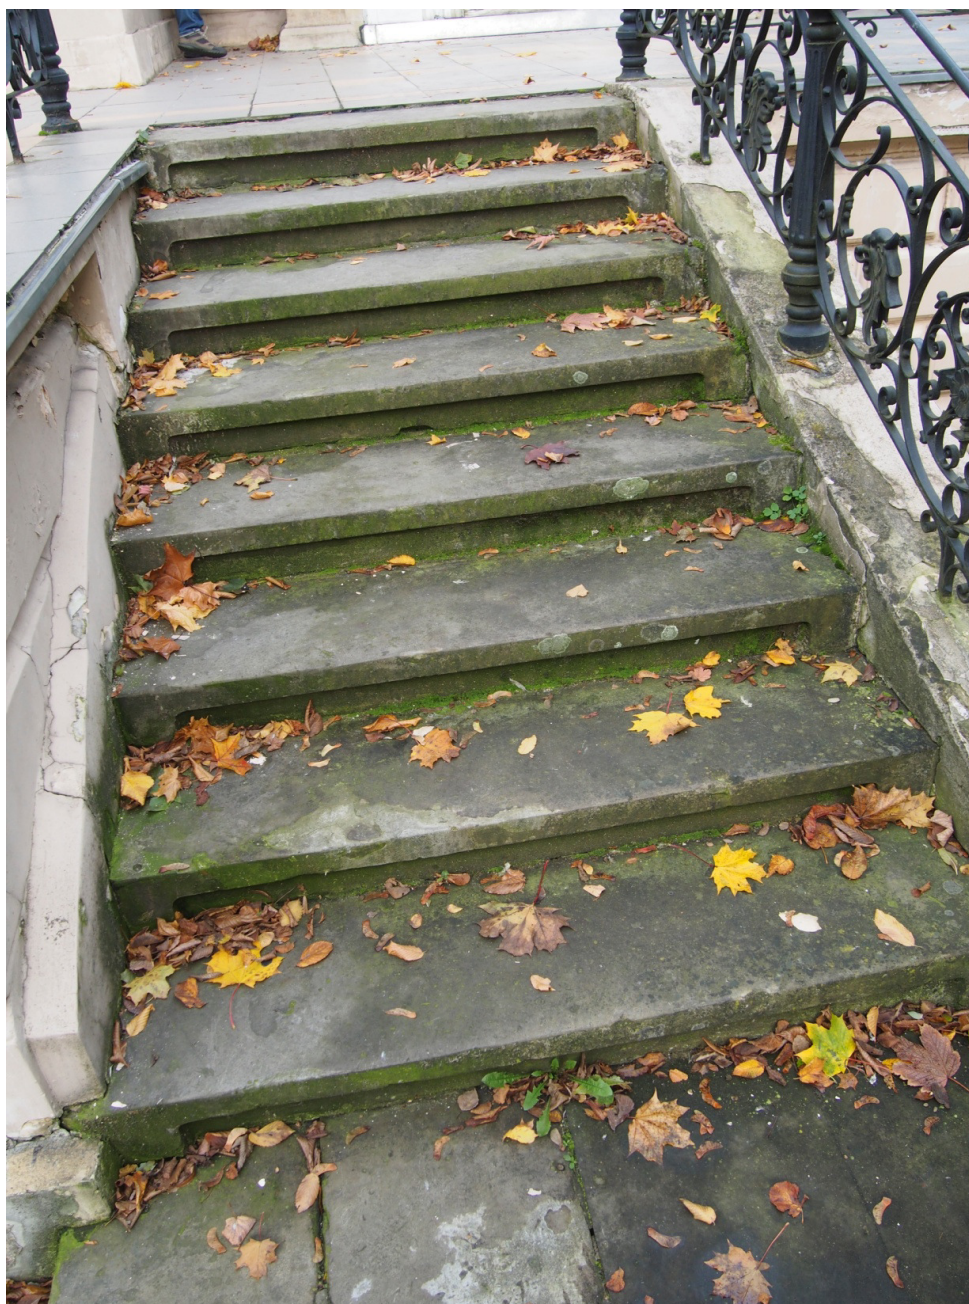
Fot. nr 8. Pałac Muzeum Mazowsza Zachodniego w Żyrardowie. Elewacja ogrodowa. Górna część lewego ciągu schodów. Sytuacja analogiczna do ciągu prawego. Wadliwe obróbki blacharskie odpadają. Zniszczenia duże w narożnikach stopni przy murkach, ubytki, uzupełnienia cementowe, korozja biologiczna. Fugi wykruszają się. Duże zniszczenia widoczne w płytach spocznika. Murki obramienia schodów w stanie tragicznym.

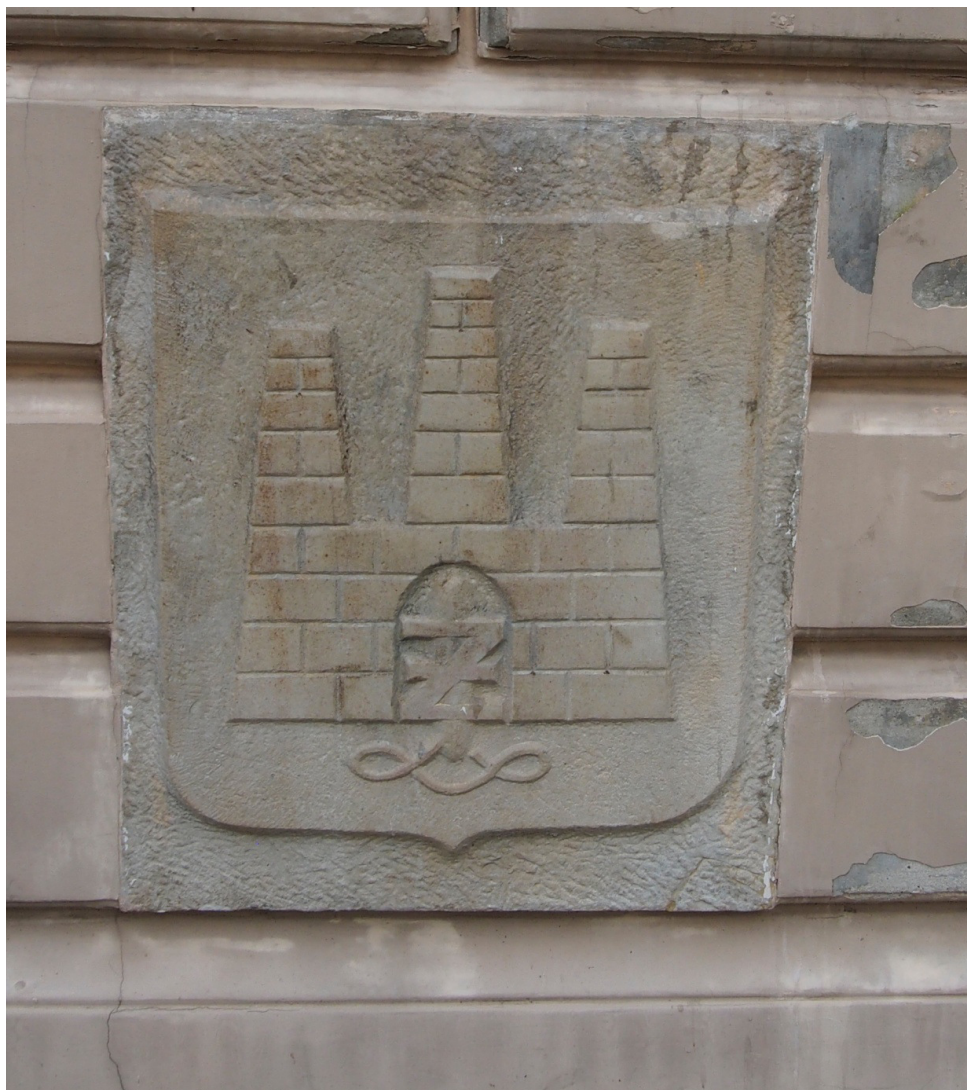
Zachowany w całości. W krawędziach widoczne drobne obtłuczenia. Zabrudzenia wyprawa cementową i farbą, którą malowano cokół. Powierzchnia wolna od nawarstwień mikroflory i

większych zabrudzeń. Przy ostatnim remoncie musiał zostać poddany procesowi czyszczenia. W dolnym prawym narożu widoczne rozfragmentowanie sklezione zaprawą mineralną. W górnej części widoczne ciemne zacieki po spływającej wodzie z tarasu.

Fot. nr 9 Willa Muzeum Mazowsza Zachodniego w Żyrardowie. Elewacja ogrodowa. Centralna część muru tarasu. Na obramieniach widoczne drobne obtłuczenia oraz zabrudzenia cementowe i farbą, którą pokryto mury tarasu. W górnej części ciemne zacieki spowodowane przez wodę spływającą z tarasu – wadliwie wykonana blacharka tarasu. Rdzawe smugi są naturalnymi przebarwieniami piaskowca spowodowane przez związki żelaza. Ornament herbu jest dobrze zachowany.
