**PROJEKT REMONTU DACHÓW, MANSARD, BALKONU, PIWNIC I
WYKONANIA DRENAŻU
W BUDYNKU MUZEUM MAZOWSZA ZACHODNIEGO
(D. WILLI KAROLA DITTRICHA)
W ŻYRARDOWIE PRZY UL. KAROLA DITTRICHA 1**

Tom 1 - Projekt budowlano - wykonawczy

Opis techniczny

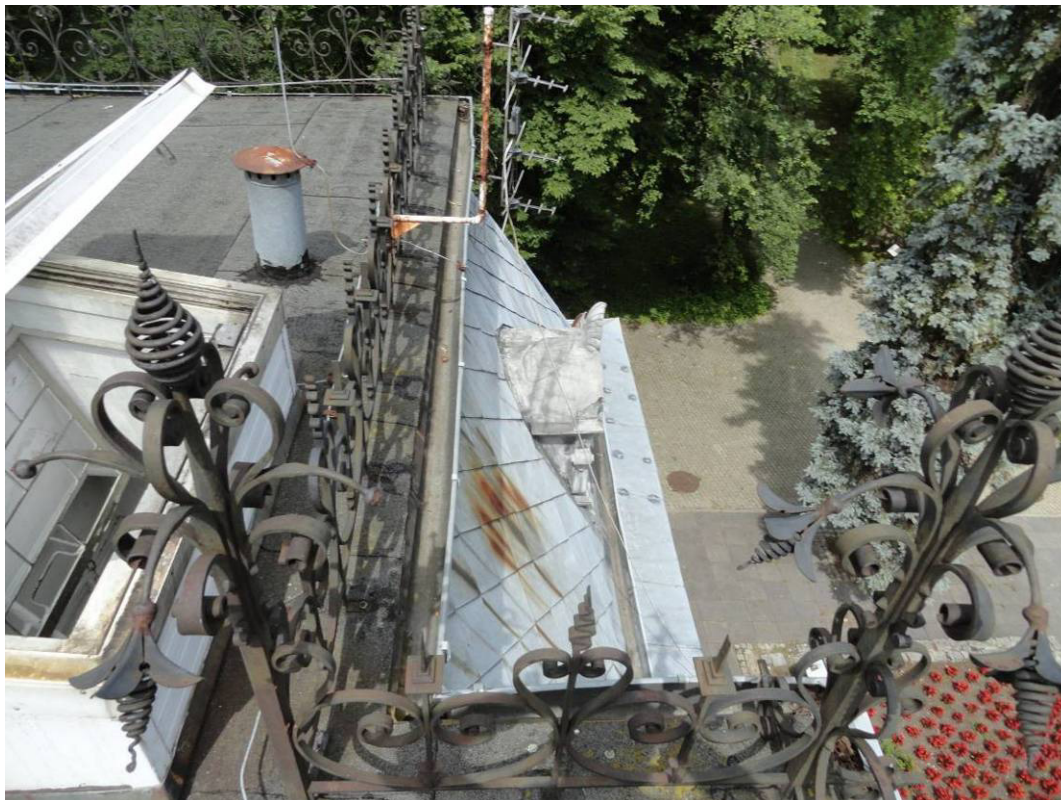
Balustrada dachowa skorodowana powierzchniowo. Uszkodzenia narożnych kwiatonów – brak łącznie 6 szt. kwiatonów na 3 kwiatonach, wygięcie 1 czubka.

F4 Widok fragmentu dachu – wyłaz i balustrada dachowa

- mechanicznie usunąć stare powłoki malarskie i oczyścić z rdzy
- rekonstrukcja 6 kwater na kwaterach narożnych, naprawa 1 zwieńczenia,
- zabezpieczyć antykorozyjnie wodorozcieńczalnym gruntem antykorozyjnym do metali, pomalować w kolorze czarnym półmatową emalią alkidową do metali.

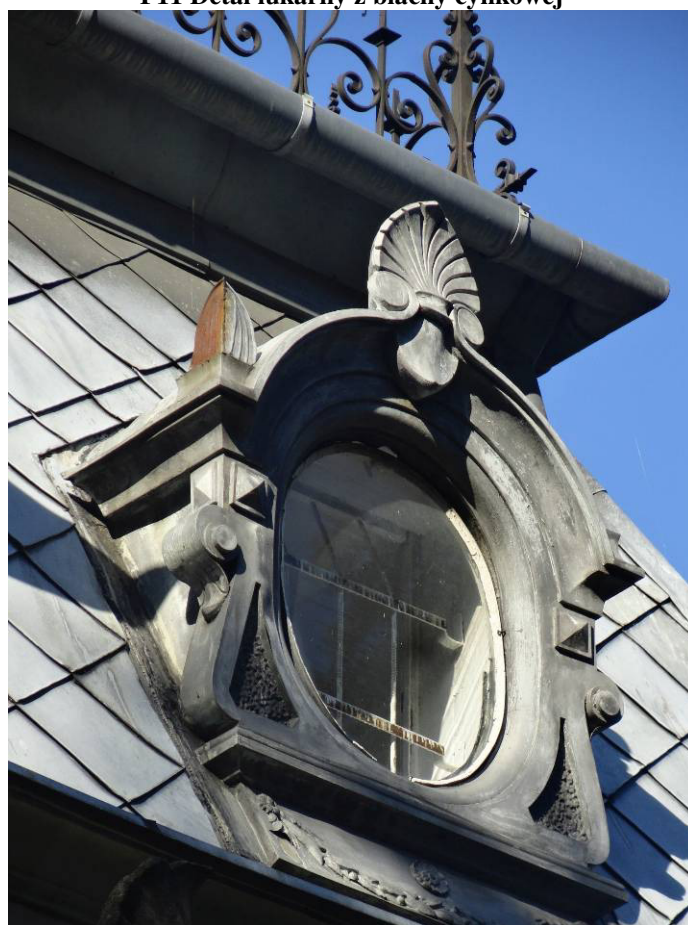
F12 Detale lukarny bocznej

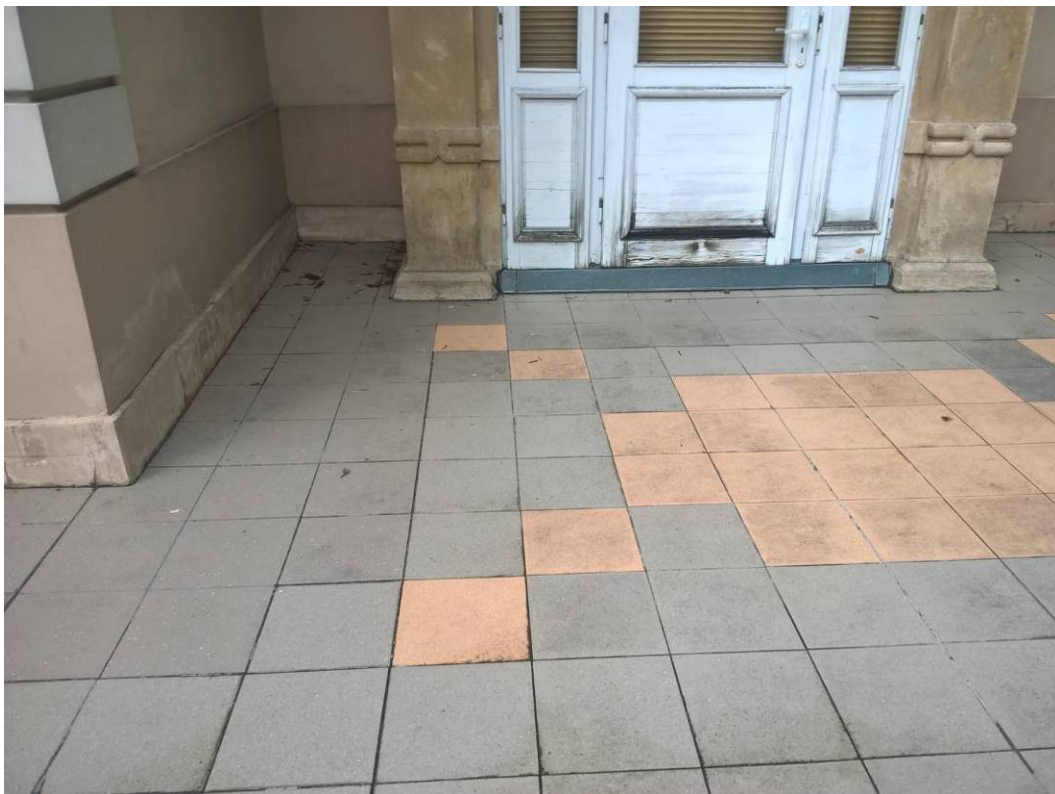
Nawierzchnia tarasu wykonana w zaprawie w stanie złym – spękana, odspojona i porośnięta mchem i porostami. Tynki słupków murowanych w stanie niezadowalającym – cokoły pokryte porostami. Balustrady żelazne skorodowane powierzchniowo. Obróbki słupków z blachy ocynkowanej w stanie dobrym.

F15 Taras ogrodowy – nawierzchnia z płytek gresowych

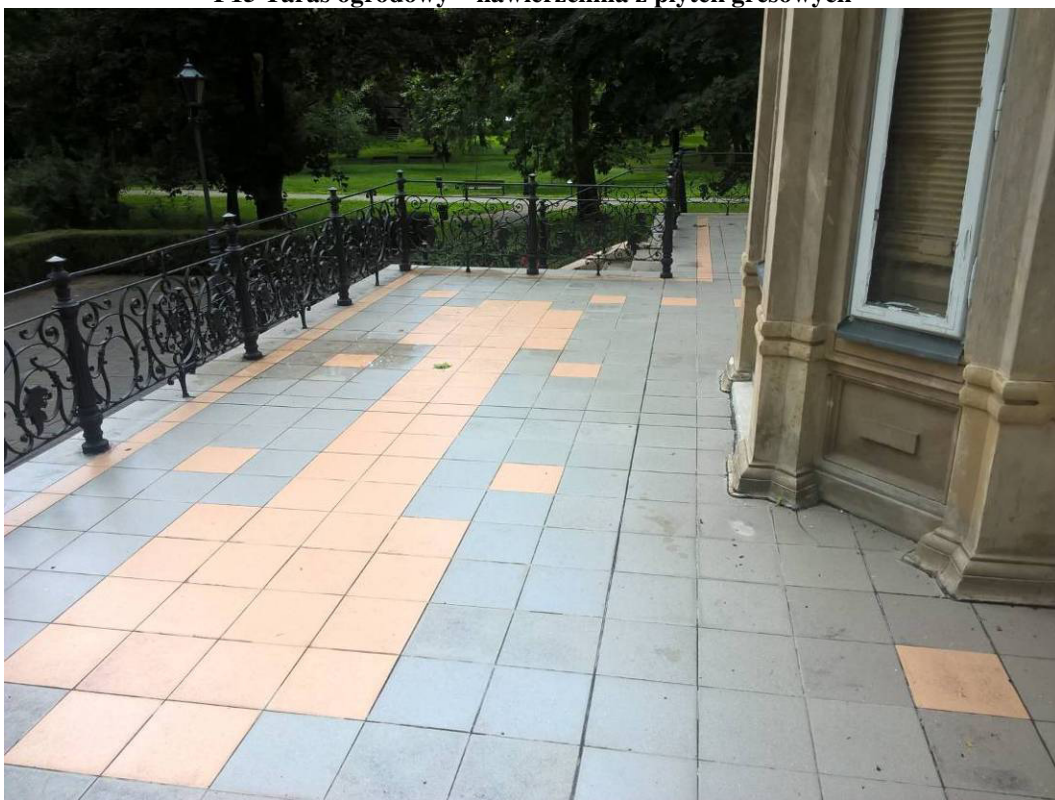
F16 Taras ogrodowy – widok ogólny

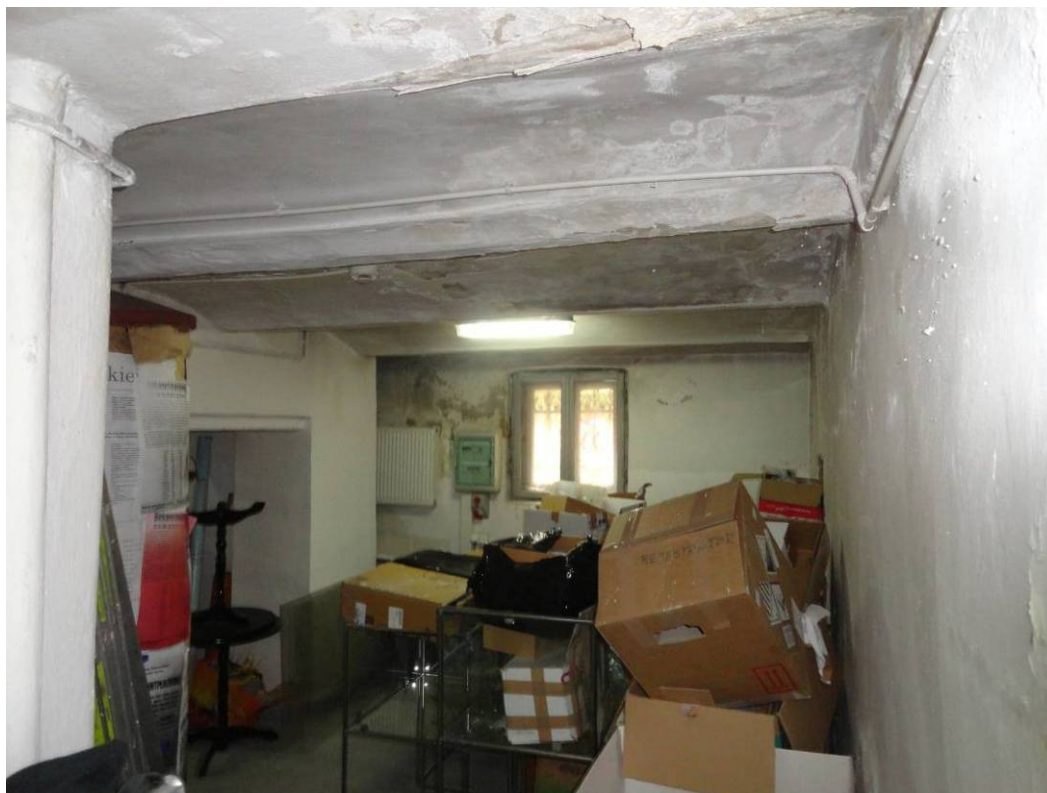
F17 Piwnice – pomieszczenie pod tarasem – widoczne silne zawilgocenia sufitów i ścian

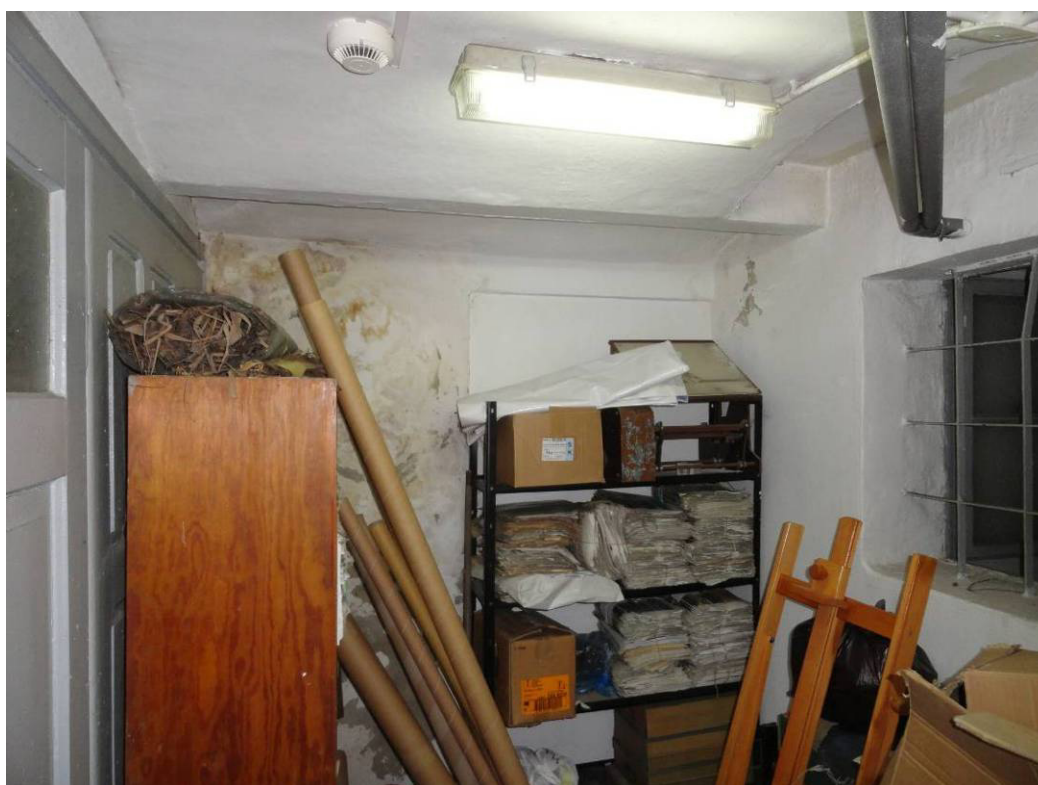
F18 Piwnice – pomieszczenie pod tarasem – widoczne silne zawilgocenia sufitów i ścian

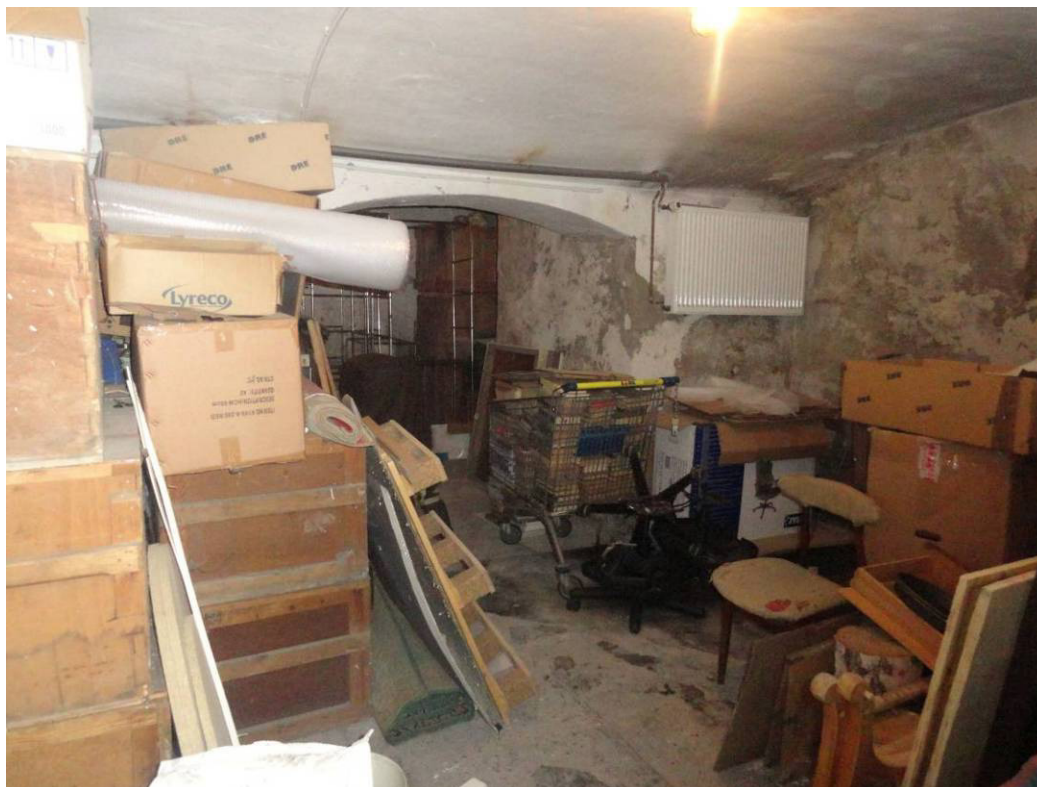
Wyraźnie silniejsze zawilgocenie powierzchniowe pomieszczenia 17 w części północnej wynikać może także z odczuwalnej słabej wentylacji tej przestrzeni i nagromadzenia wilgoci w przechowywanych tam przedmiotach.

F25 Piwnice – pomieszczenie nr 17

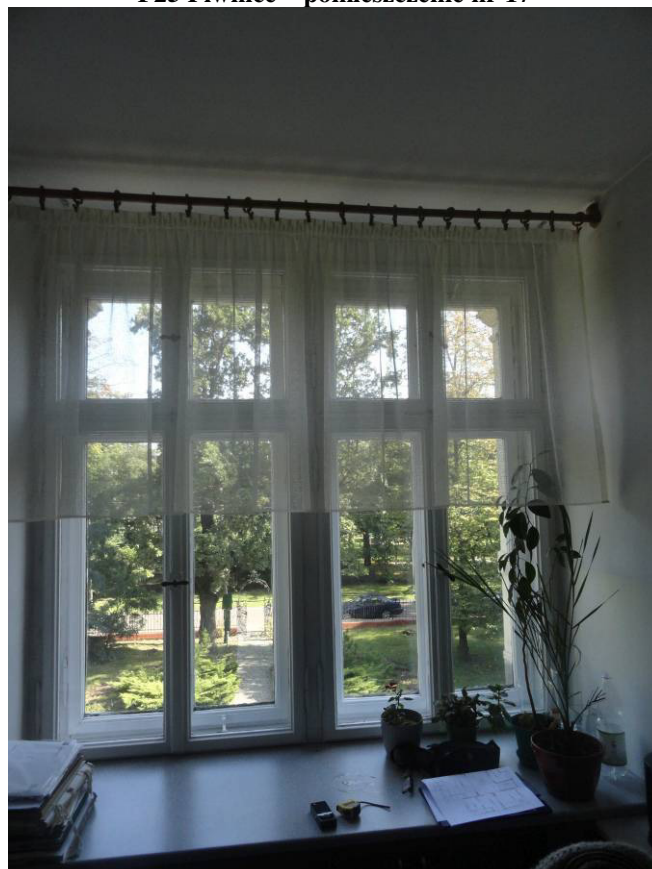
Stolarka okienna w stanie technicznym niezadowalającym. Występują wypaczenia, ubytki powłok malarskich, wykruszenia okitowania. Dolna część drzwi tarasowych, dolne części ram okien wraz z listwami okapowymi oraz dolne profile ościeży są zbutwiałe i popękane.

F26 1 piętro – okno O3

- *zdemontować skrzydła okienne zewnętrzne i wewnętrzne w celu wykonania gruntownej konserwacji, polegającej na rozmontowaniu skrzydeł najbardziej zniszczonych, uzupełnieniu, (odtworzeniu) uszkodzonych elementów (dolne fragmenty ościeżnic i ram), równaniu przylg i wrębów, flekowaniu ubytków.*

- *wykonać równanie wrębów oraz flekowanie ubytków ościeżnic,*
- *usunąć przemalowania do czystego drewna ,*
- *prawidłowo szlifować i malować kryjącą, półmatową fialową lub alkidową w kolorze brązowym, odpowiadającym pierwotnej kolorystyce,*
