Temat:	PROJEKT REMONTU DACHU I ELEWACJI BUDYNKU PRZY ULICY KAROLA DITTRICHA 1 W ŻYRARDOWIE			
Tytuł projektu:				
Branża:	BADANIA KONSERWATORSKIE		Aneks	
Faza:	DOKUMENTACJA BADAŃ STRATYGRAFICZNYCH WARSTW TECHNOLOGICZNYCH ELEWACJI BUDYNKU MUZEUM MAZOWSZA ZACHODNIEGO W ŻYRARDOWIE PRZY ULICY KAROLA DITTRICHA 1			
Inwestor:	MUZEUM MAZOWSZA ZACHODNIEGO W ŻYRARDOWIE ul. Karola Dittricha 1, 96-300 Żyrardów tel. 46 855 33 13			
Jednostka Projektowa:	MAKRO-BUDOMAT DEVELOPMENT Sp. z o. o. 01-187 Warszawa, ul. Wolska 50A paw. 9B tel. 48 22 862 60 89; 48 22 862 60 90, fax. 48 22 862 60 88 e-mail: <a href="mailto:biuro@makrobudomat.pl">biuro@makrobudomat.pl</a>			
Autor badań na zlecenie jednostki projektowej:	JOANNA KRWAWICZ GARSTKA konserwator malarstwa i rzeźby polichromowanej 00-762 Warszawa, ul. Belwederska 14 m. 65 tel. 48 22 841 77 11; +48 507 920 703 e-mail: <a href="mailto:j.krwwicz@wp.pl">j.krwwicz@wp.pl</a>

## **DOKUMENTACJA BADAŃ STRATYGRAFICZNYCH WARSTW TECHNOLOGICZNYCH ELEWACJI BUDYNKU MUZEUM MAZOWSZA ZACHODNIEGO W ŻYRARDOWIE PRZY ULICY KAROLA DITTRICHA 1**

Stratygrafię określono na podstawie analizy wizualnej makroskopowej oraz badań wykonanych metodami mechanicznymi i podstawo

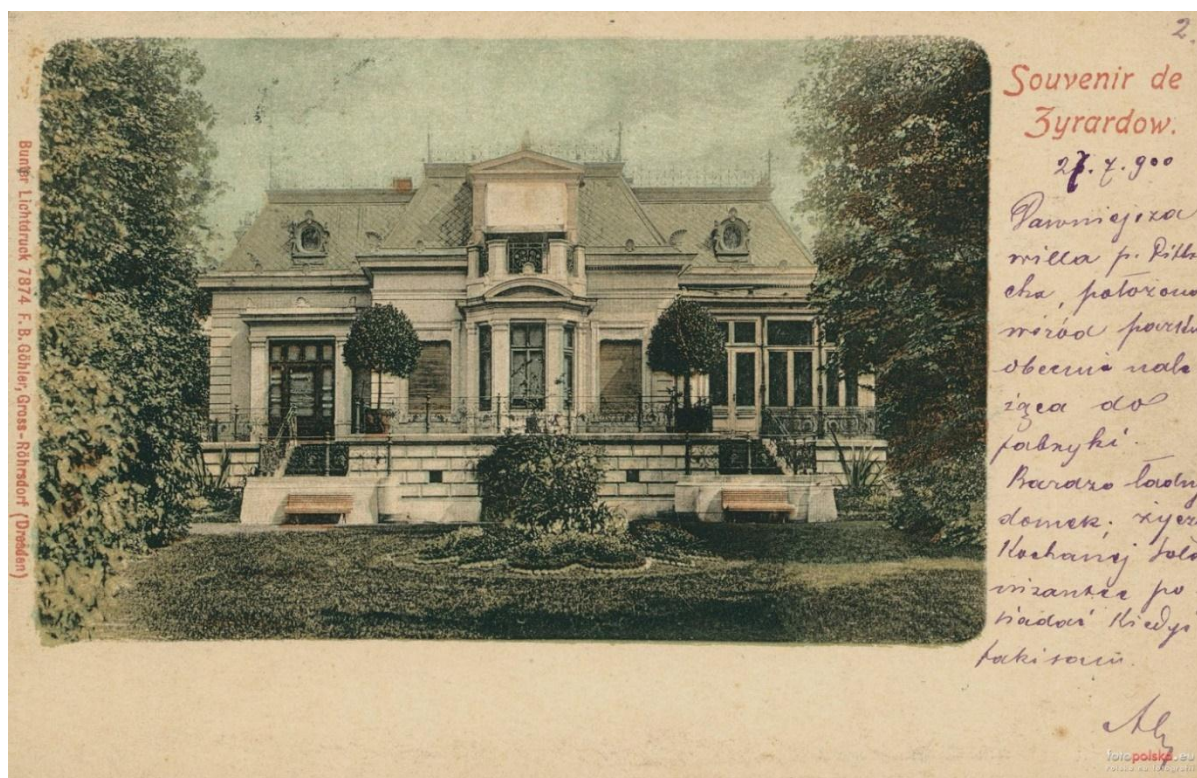
1. Rok 1900, widok na elewację południowo-zachodnią Willi Dittricha. Źródło: Cyfrowa Biblioteka Narodowa Polonia.

Na archiwalnych czarno-białych fotografiach z roku 1900 (fot nr 1) oraz z roku 1903 (fot nr 2), można odczytać, że łącznie z dachem elewacje budynku są stonowane, a detale stolarki lekko kontrastują z płaskimi ścianami, poza oknami i drzwiami, które są zdecydowanie ciemniejsze. Na zdjęciu z lat powojennych 1955- 1970, widać wyraźnie zmiany, podkreślające detale w ciemniejszych odcieniach elewacji, co także jest widoczne na fotografii (nr 5) datowanej na lata 1960-1970. Dopiero lepszej kolorowa fotografia (nr 6) z lat 1980- 1985, zdecydowanie oddaje kolorystykę wprowadzonych zmian, gdzie partie detali są ciemniejsze, a partie płaskich ścian w tle jaśniejsze, zachowane w tonacjach ciepłych kremowych i beżowych, naśladujących barwę kamieniarke. Zmianę na odwrotną kombinację widać dopiero na fotografiach z roku 2008 (nr 8 – nr 11), gdzie ściany płaskie są ciemniejsze a detale białe, z wyjątkiem boniowania wysokich cokołów elewacji, które wyraźnie odznaczają się jako najciemniejsze w stosunku do wyższych partii elewacji.

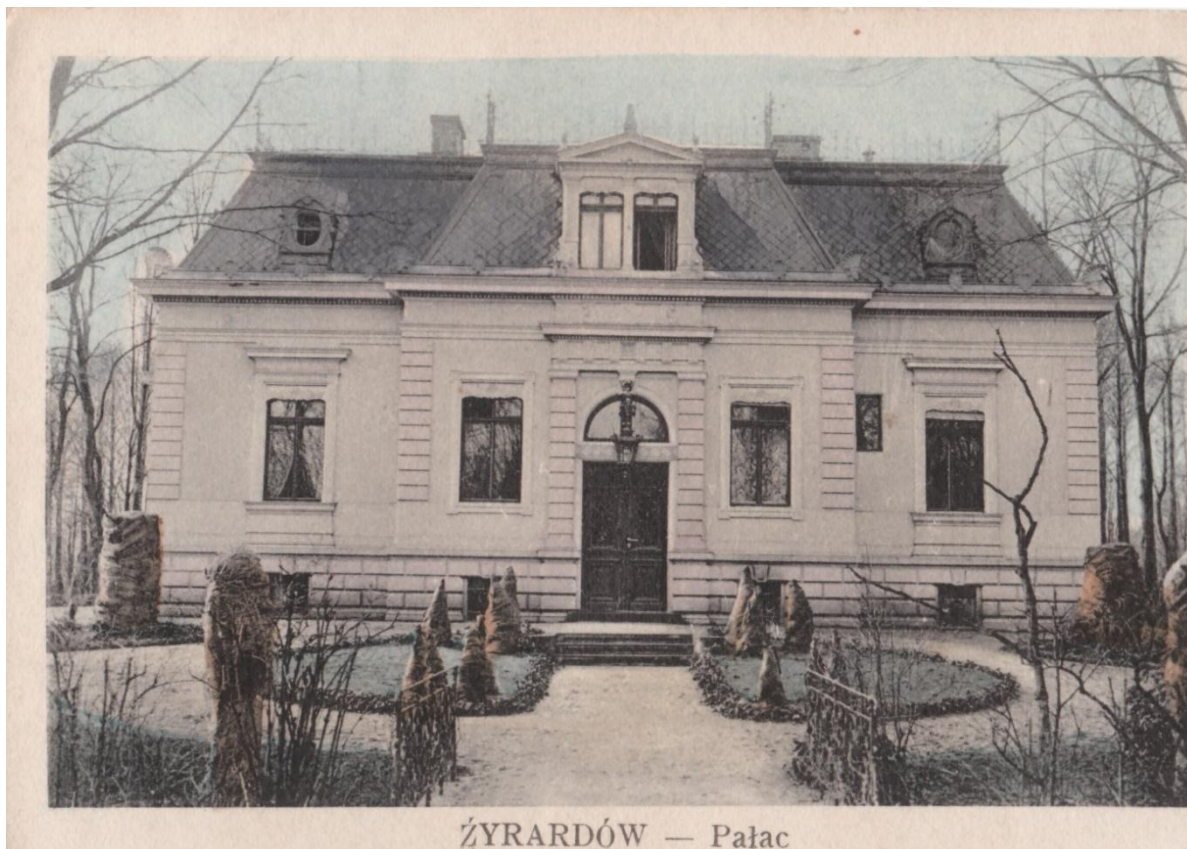
2. Rok 1903, elewacja północno-wschodnia Willi Dittricha. Źródło: archiwum Muzeum Mazowsza Zachodniego w Żyrardowie.

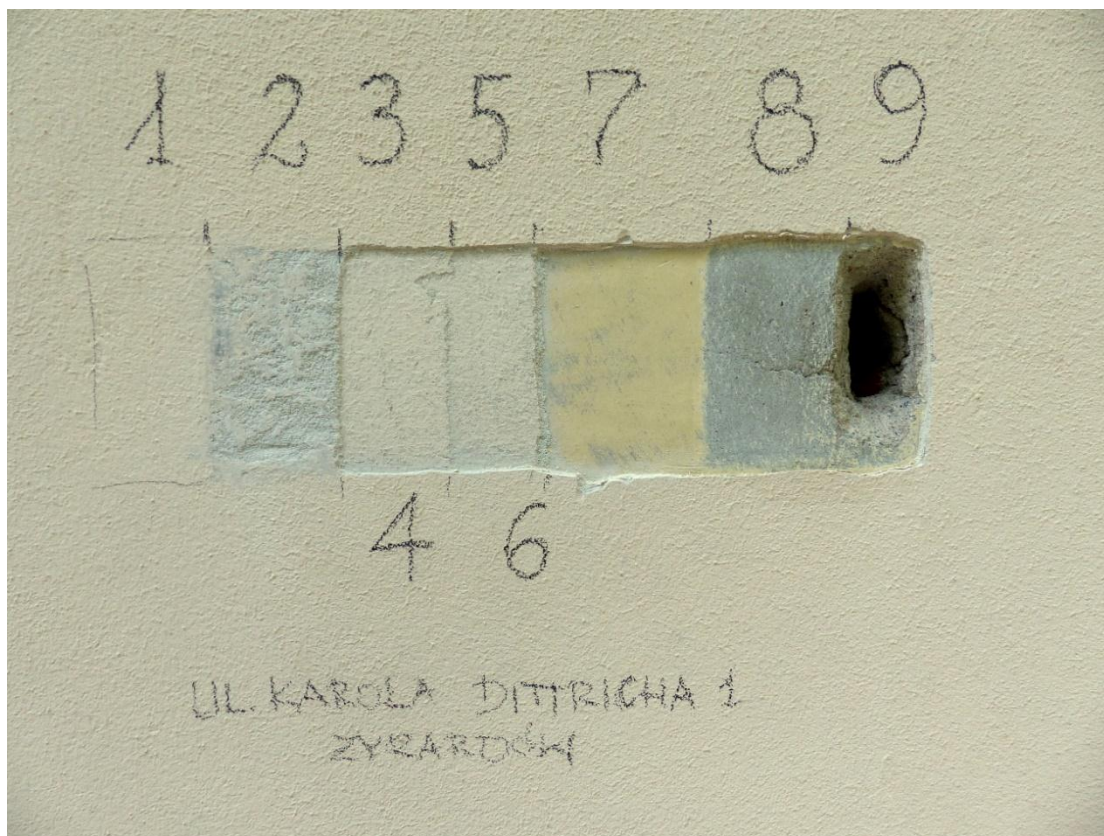
34. Odkrywka nr 1.

W odkrywce nr 1 rozróżniono 9 warstw technologicznych i 5 warstw chronologicznych do cegły.

Warst. techn.	Warst. chron.	Opis warstwy	Grub. w mm	Symbol NCS	Uwagi/ datowanie
1	V III C	warstwa malarska kremowo-beżowa	0,1	S 0804 Y50R	ostatni remont 2008 r.
2		zaprawa cementowo-wapienna szara	2	S 1500 N	
3	IV III B	warstwa malarska kremowo-beżowa	0,1	S 0804 Y50R	lata 80-90 XX w.
4		zaprawa cementowo-wapienna szara, w formie zacierki	0,5	S 1500 N	
5	III A	warstwa malarska kremowo-beżowa	2	S 0804 Y50R	lata 80-90 XX w.
6		zaprawa cementowo-wapienna szara	2,5	S 1500 N	
7	II	warstwa malarska temperowa (tłusta) w odcieniu ugrowym	0,1	S 1515 Y20R	przed lub po 1945 r.
8		szara zacierka cementowa może wskazywać na zatarcie powierzchni w celu wypełnienia i konsolidacji spękań tynku	0,05	S 2002 Y50R	
9	I	zaprawa cementowo-wapienna jasna beżowa, z wypełniaczem: drobnym jasnym piaskiem z ziarnami dobrze otoczonymi spoiwem, zaprawa twarda o staranne wygładzonej powierzchni	20	przełam S1505 Y40R powierzchnia S 2005 Y40R	1896 r.

Trzy ostatnie warstwy chronologiczne powtarzają identyczną kolorystykę płaskiej ściany elewacji, zatem są kontynuacją trzeciej fazy chronologicznej. Dodano oznaczenie III B oraz III C.

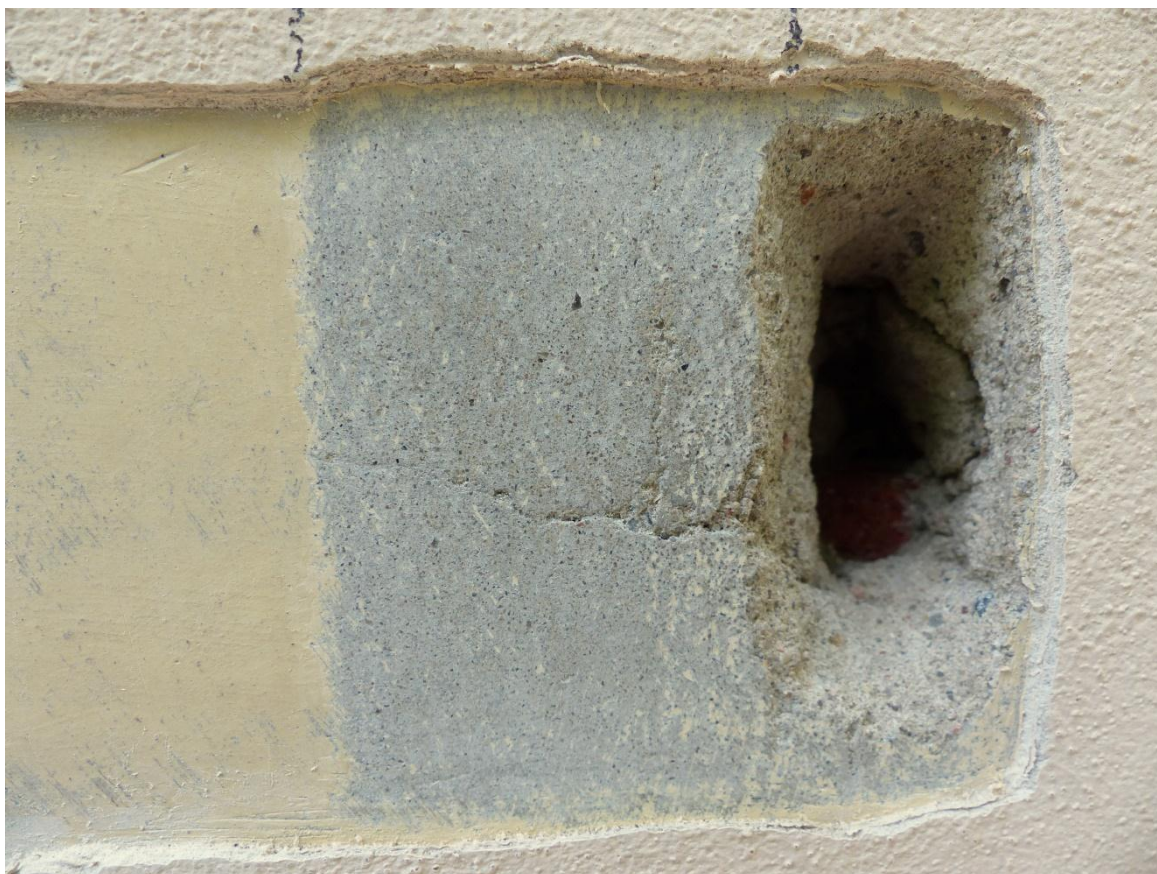
37. Fragment odkrywki nr 1 z sonda do cegły.

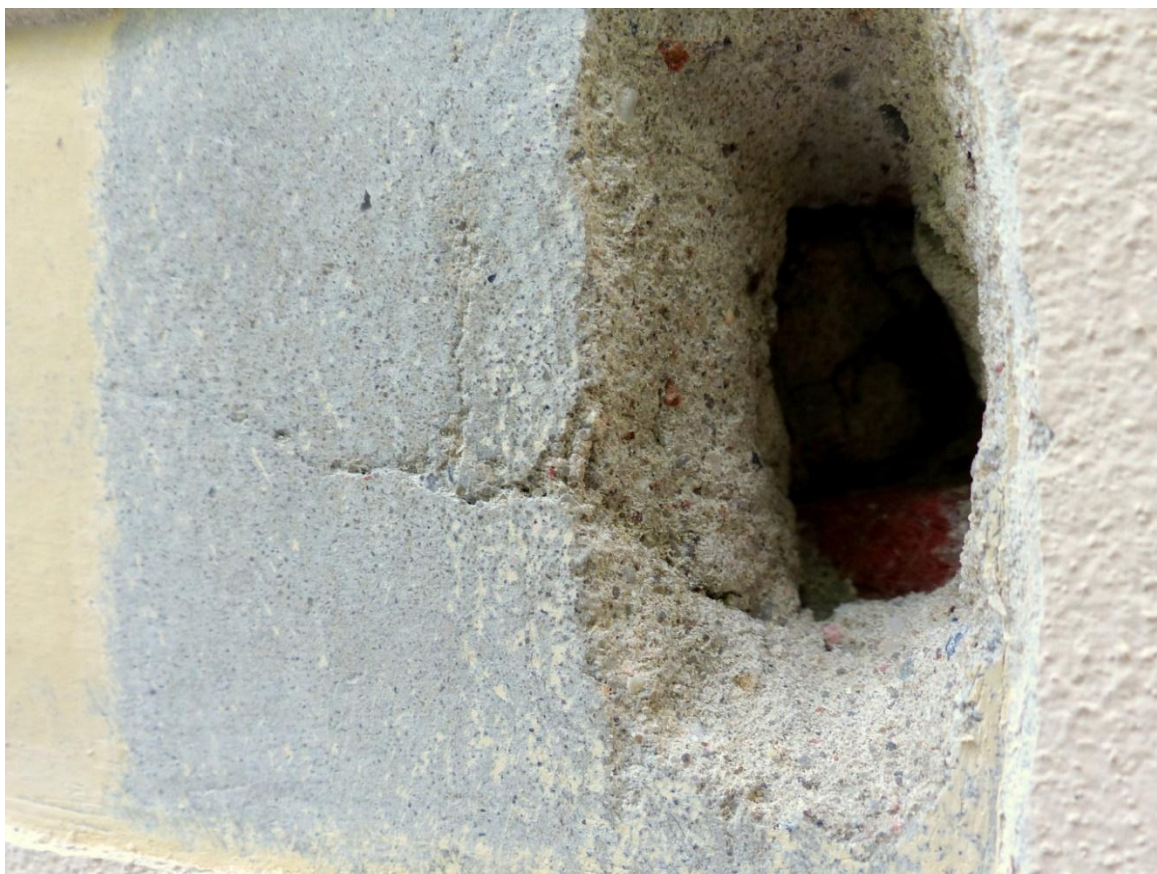
38. Sonda do muru ceglanego w odkrywce nr 1.

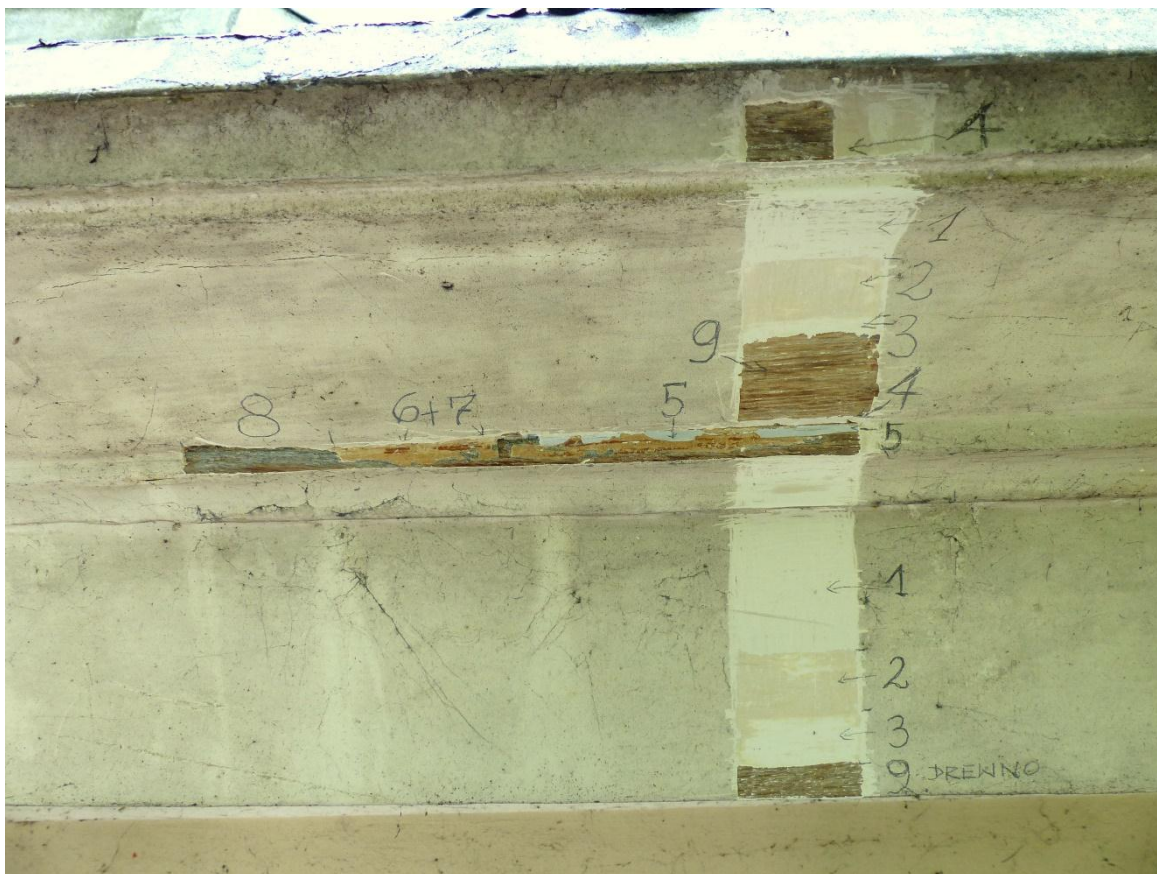
43. Odkrywka nr 2.

W odkrywce nr 2 rozróżniono 8 warstw technologicznych i 5 warstw chronologicznych do drewna.

Warst. techn.	Warst. chron.	Opis warstwy	Grub. w mm	Symbol NCS	Uwagi/ datowanie
1	V	warstwa malarska w odcieniu przełamanej bieli, współczesna akrylowa	0,2	S 0502 Y	ostatni remont 2008 r.
2	IV	warstwa malarska akrylowa beżowa w odcieniu wpadającym w róż	0,1	S 0907 Y50R	lata 80-90 XX w.
3		warstwa malarska emulsyjna w odcieniu przełamanej bieli	0,2	S 0502 Y	
4	III	warstwa malarska beżowa, odcień podobny do warstwy malarskiej nr 2	0,2 -2	S 0907 Y50R	lata 80-90 XX w.
5		ślękitny kit w ubytkach drewna	1-3	S 0804 R90B	
6	II	brązowy laserunek olejny	0,03	S 4550 Y40R	okres przed 1945 r.
7		warstwa malarska temperowa kremowa, poślółkła na powierzchni	0,5-1	przekrój S 0507 Y40R powierzchnia S 1515 Y40R	
8	I	warstwa malarska ślękitna temperowa zachowana śladowo w partii półwałka profilu, na bardzo ciennej warstwie zaprawy kredowej	0,05	S 2005 B	okres przed 1945 r.

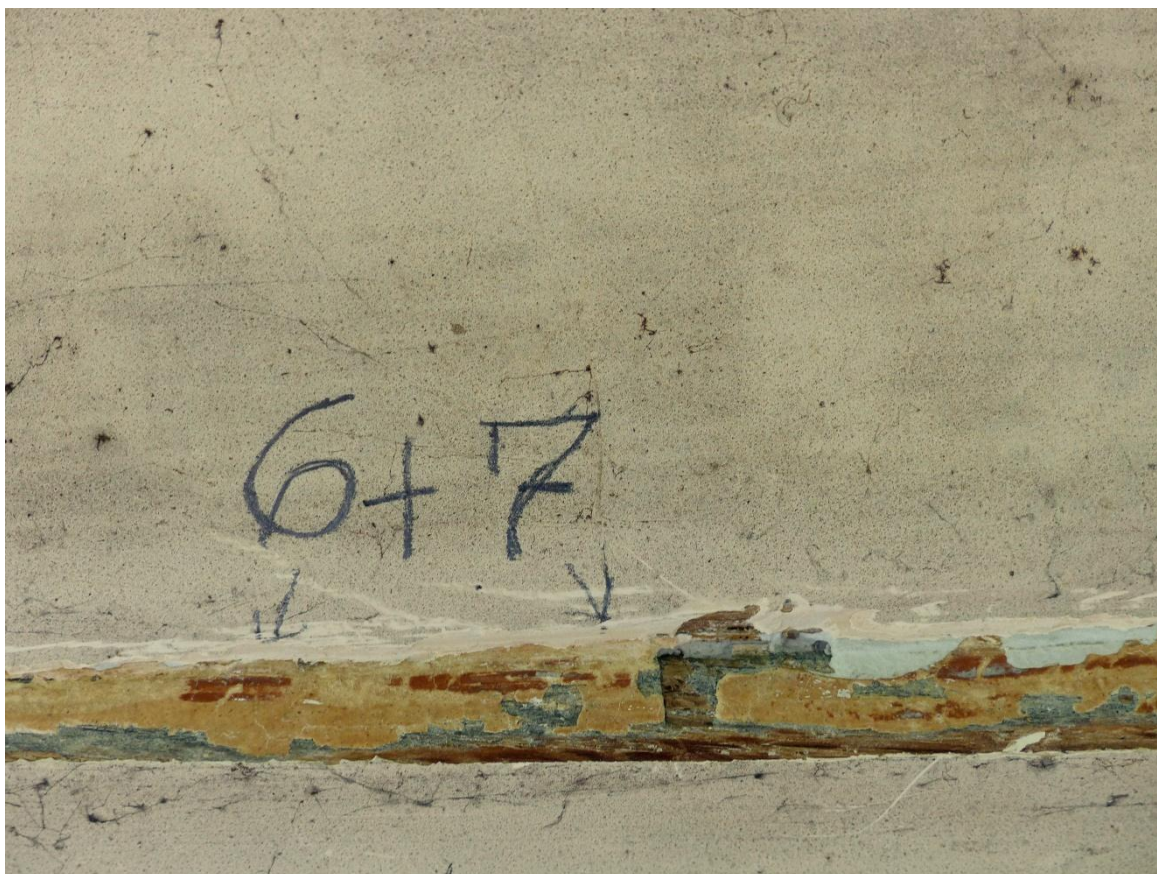
47. Fragment odkrywki nr 2 z widoczną warstwą szóstą i siódmą w partii półwałka profilu.

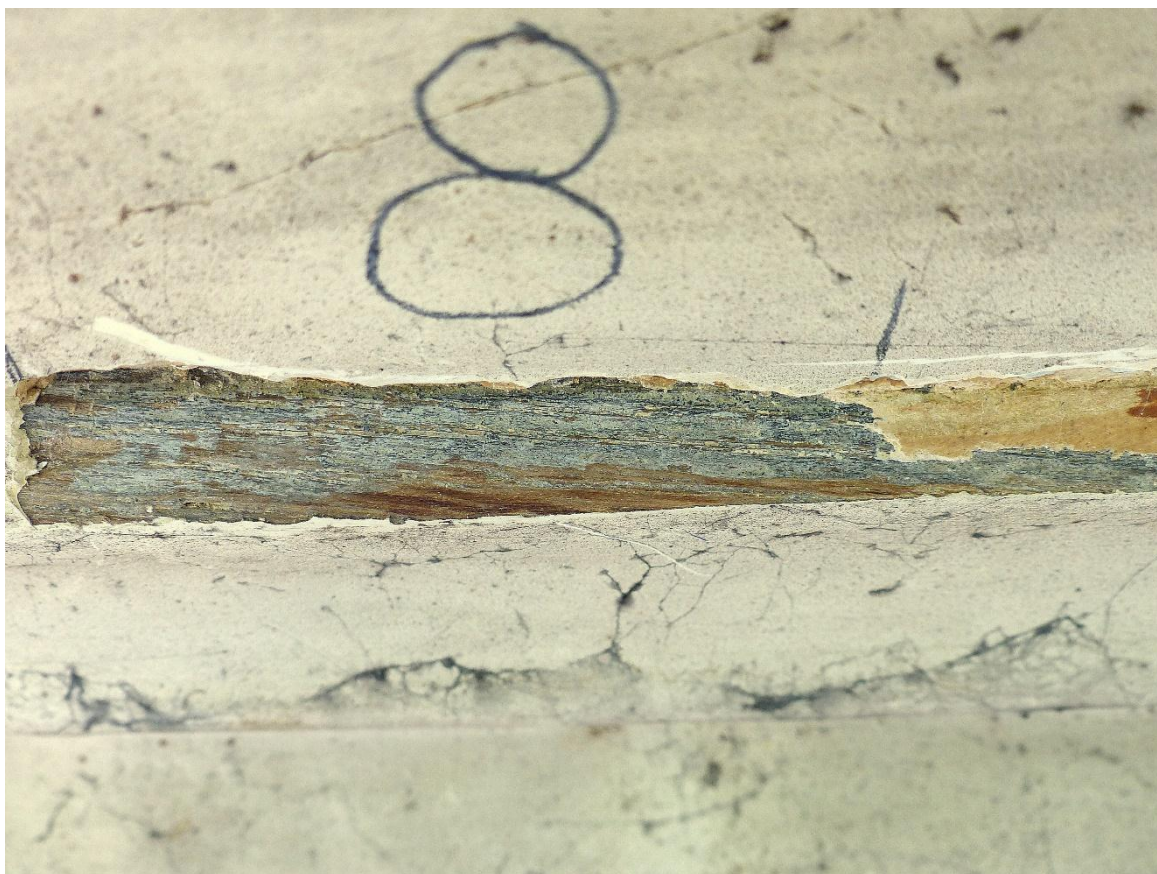
48. Fragment odkrywki nr 2 na półwałku, z widoczną warstwą malarską nr 8, leżącą na drewnie.

Warstwa malarska ślękitna nr 8 zachowana śladowo o wyraźnie naruszonej powierzchni, jej kolorystykę uśredniono, przyrównując do barwy szaroślękitnej S 2005 B. Warstwa jest niejednolita miejscami jaśniejsza, miejscami ciemniejsza o bardziej intensywnej barwie przyrównanej do S 2010 R90B i S 2010 B10G.

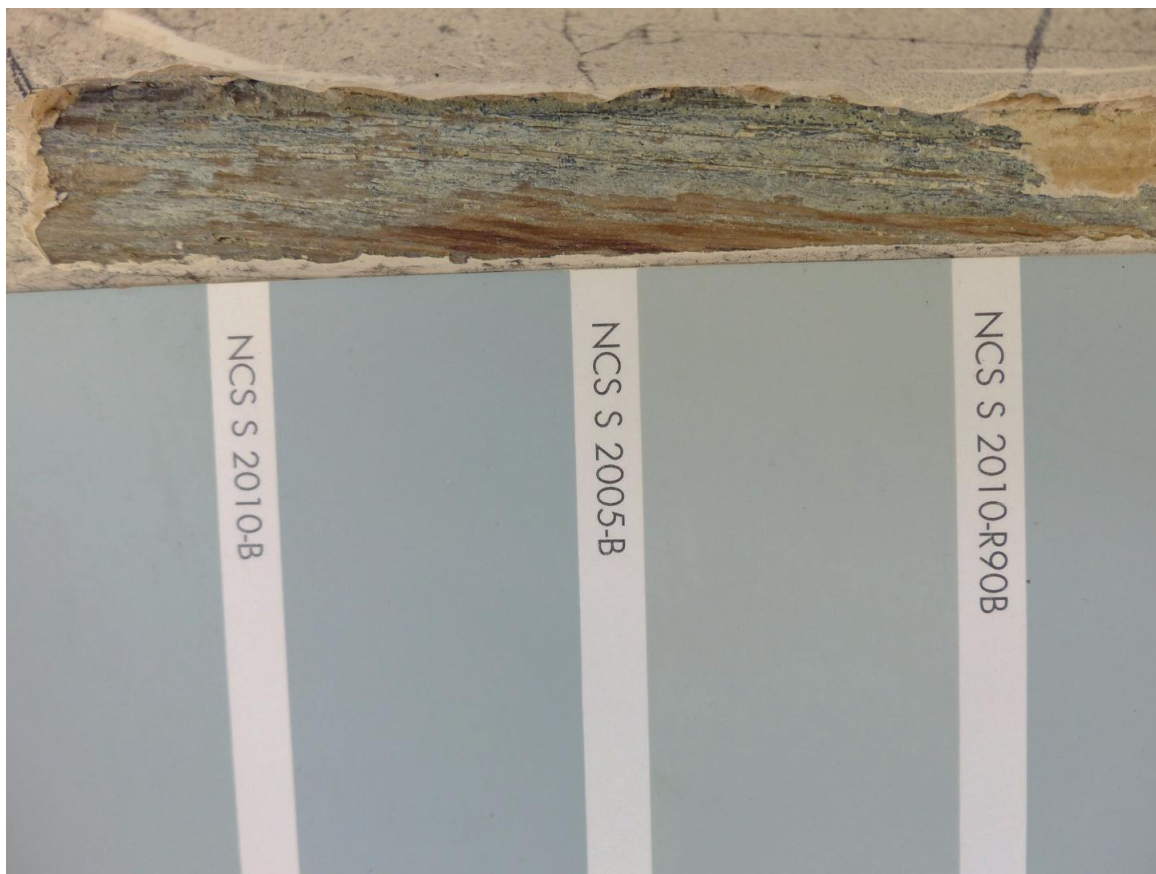
50. Fragment odkrywki nr 2 na półwałku. Przyrównanie barwy warstwy nr 8 do wzornika NCS.

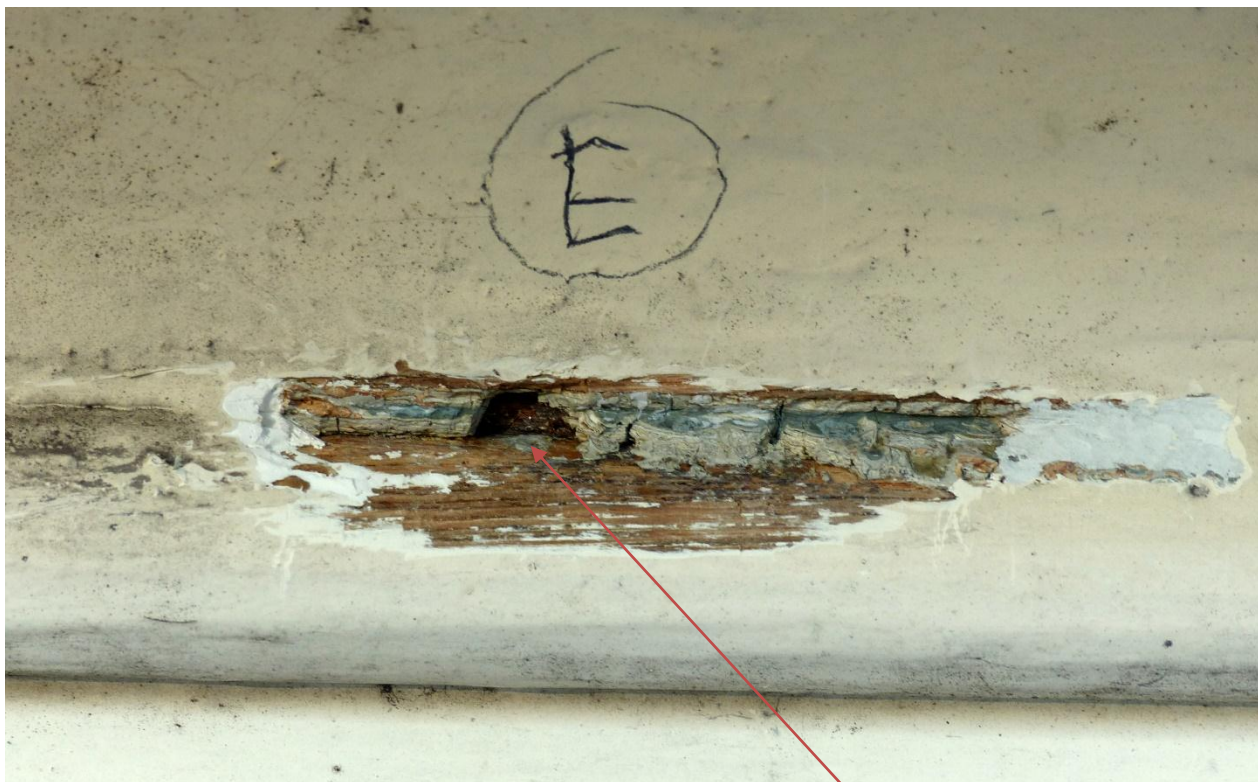
59. Odkrywka nr 3 E na półwałku nad belką pod tympanonem.

miejsce po pobraniu próbki – na drewnie widoczny jest ślad warstwy szaro-błękitnej

**nr 3 E** układ warstw analogiczny do wyniku w odkrywce nr 2, do warstwy błękitnej nr 8, liczne nawarstwienia widoczne w przekroju poprzecznym, z czytelnymi powtarzającymi się barwami w odcieniach kremowych, szarych i jasnobrązowym, warstwy spodnie są bardzo kruche nie możliwe do odseparowania, łatwo oddzielające się od drewna.

Po pobraniu próbki, na drewnie widoczny jest ślad warstwy malarskiej szaro-błękitnej.

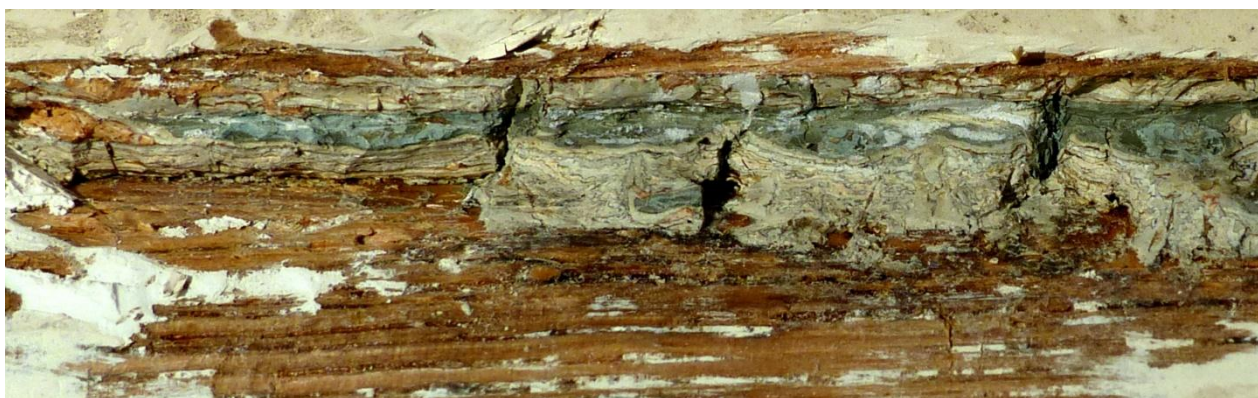
60. Fragment odkrywki nr 3 E, z zachowanymi śladami licznych nawarstwień technologicznych w zagłębieniu na styku profilu półwałka z górną belką pod tympanonem. Pod błękitną warstwą malarską rozróżnioną w odkrywce nr 2 jako ósmą, leżącą bezpośrednio na drewnie, tu w widocznym miejscu na fotografii w odkrywce nr 3 E - warstwę błękitną dzieli kilka warstw od powierzchni drewna.

w odkrywce nr 3 E natrafiono na ślady licznych nawarstwień o powtarzających się barwach kremowych, szarych oraz jasno brązowej. Bezpośrednio na drewnie leży ślad warstwy szaro-błękitnej w odcieniu S 2005 B.

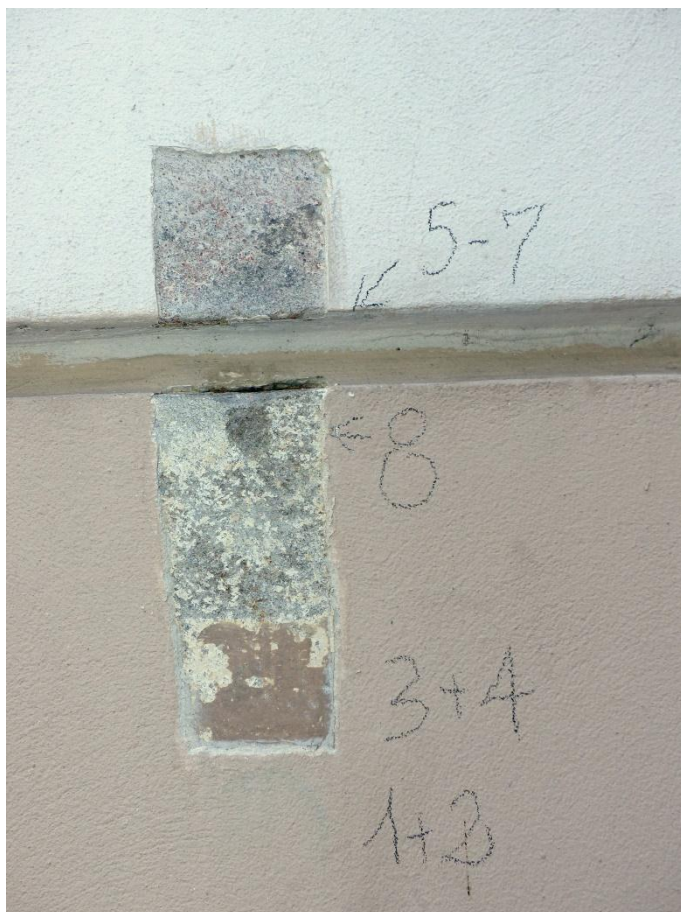
68. Odkrywka nr 4.

W odkrywcę nr 4 rozróżniono 8 warstw technologicznych 6 warstw chronologicznych.

Warst. techn.	Warst. chron.	Opis warstwy	Grub. w mm	Symbol NCS	Uwagi/ datowanie
1	VI	cokół - warstwa malarska beżowa	0,1		ostatni remont 2008 r.
1 A		bonie – warstwa malarska biała	0,1	S 0500 N	
2		zaprawa szara cementowo-wapienna	2-3	S 1500 N	
3	V	warstwa malarska temperowa w odcieniu ciemnobieżowym			lata 80-90 XX w.
4		warstwa malarska kremowa podkładowa			
5	IV	warstwa malarska szara			po 1945 r.
6	III	warstwa malarska błękitna			przed 1945 r.
6 A	II	warstwa malarska jasnobrązowa w odcieniu sjeny			przed 1945 r.
7		warstwa malarska biała (podkładowa) ze śladami czerwieni prawdopodobne ślady zagrzybienia lub bakterii		S 0500 N	
8	I	zaprawa cementowa ciemnoszara szlachetna z połyskującymi drobinami widocznymi w przełamie, oraz sporadycznymi punktami czerwieni, ciemniejsza na powierzchni z powodu zanieczyszczeń		S 3202 Y	1896

Warstwy technologiczne nr 5, nr 6, nr 7 zachowały się śladowo we wcięciu między partią cokołową i boniowaniem naroża ryzalitu. Widoczny jest ich przekrój poprzeczny, stąd brak przyrównań do NCS w tabeli.
