**PROGRAM PRAC REMONTOWO  
KONSERWATORSKICH**

**ELEMENTÓW ARCHITEKTONICZNYCH KAMIENNYCH**

**WILII KAROLA DITRITCHA**

**W ŻYRARDOWIE PRZY UL. KAROLA DITTRICHA 1**

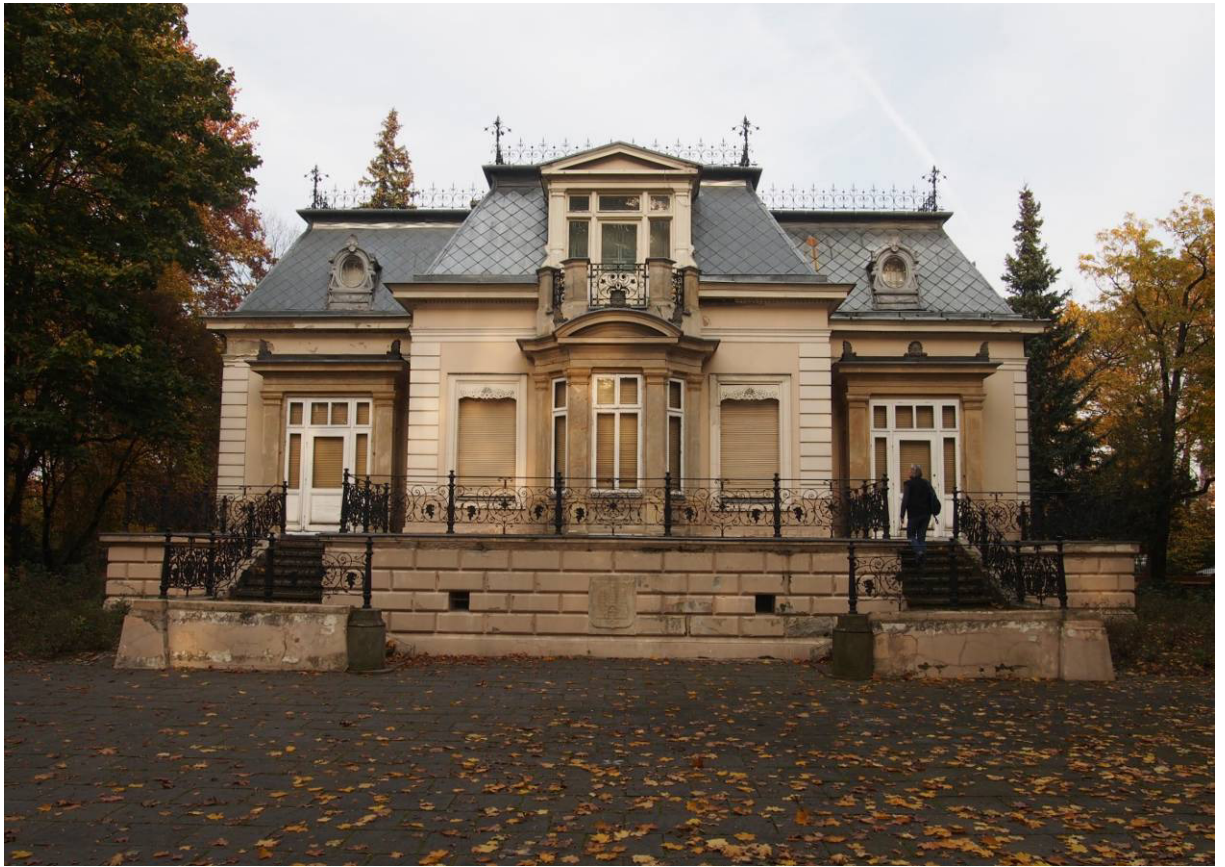
Fot. nr 1. Pałacyk Muzeum Mazowsza Zachodniego w Żyrardowie. Elewacja ogrodowa. Widok ogólny.

Stan z października 2017 roku.

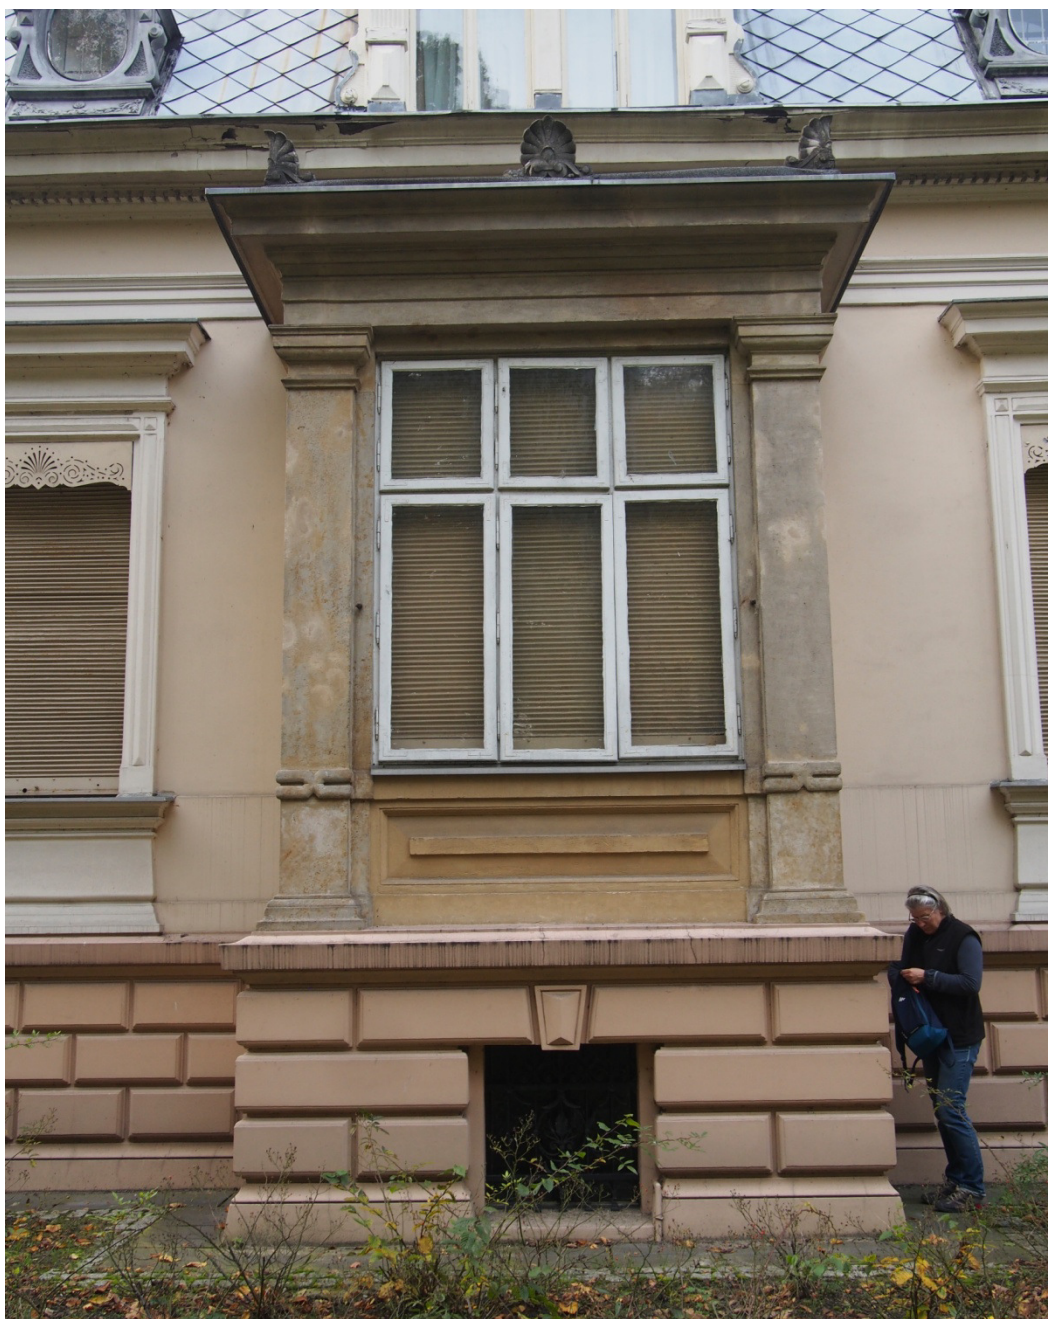
Fot. nr 2. Pałac Muzeum Mazowsza Zachodniego w Żyrardowie.

Wykusze elewacji bocznej. Widok ogólny.
