Temat: OCHRONA WARTOŚCI SIEDZIBY MUZEUM MAZOWSZA ZACHODNIEGO W ŻYRARDOWIE, ZWIĘKSZENIE POWIERZCHNI WYSTAWNICZEJ, DOSTOSOWANIE BUDYNKU DLA OSÓB NIEPEŁNOSPRAWNYCH, UTWORZENIE PRACOWNI DIGITALIZACJI ZBIORÓW, POPRZECZ PRACE KONSERWATORSKO - BUDOWLANE ORAZ KONSERWACJĘ ZABYTKOWYCH STROPÓW

Projekt: PROJEKT REMONTU DACHÓW, MANSARD, BALKONU, PIWNIC I DRENAŻU W BUDYNKU MUZEUM MAZOWSZA ZACHODNIEGO (D. WILLI DITTRICHA) W ŻYRARDOWIE PRZY UL. KAROLA DITTRICHA 1

Treść Rysunku: RZUT PIĘTRA - INWENTARYZACJA I I ANALIZA STANU ZACHOWANIA

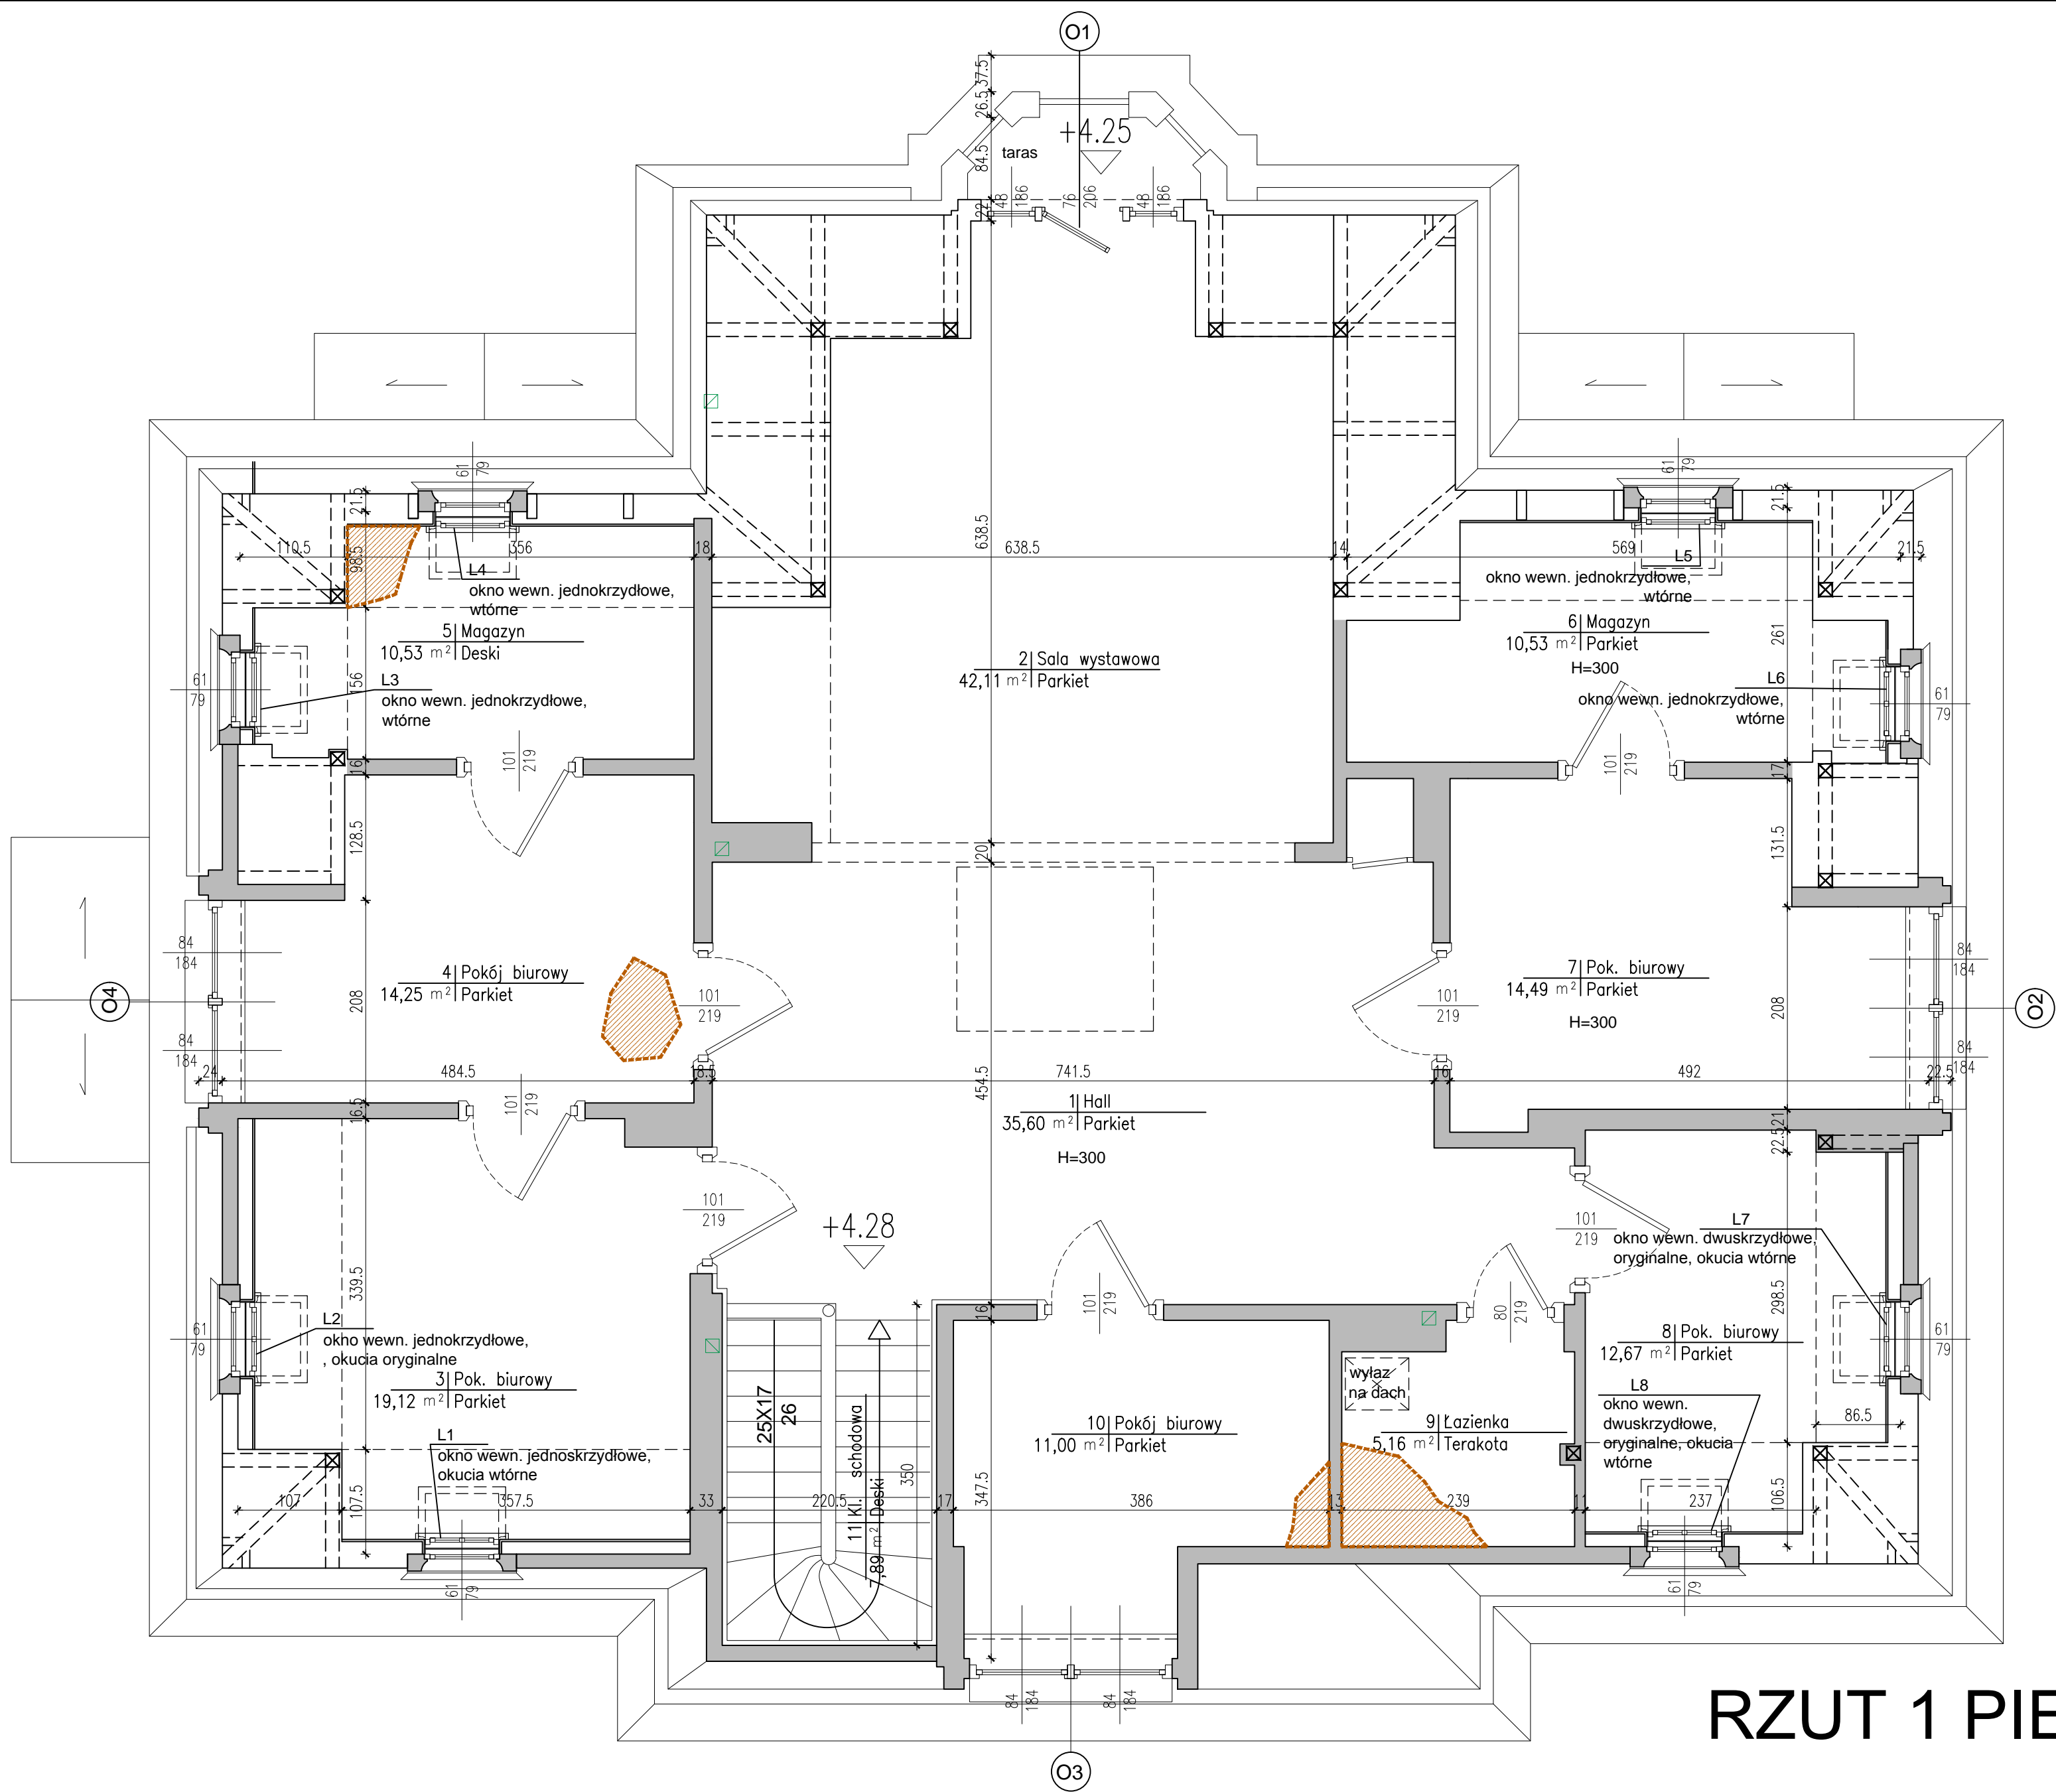
RZUT 1 PIĘTRA

USZKODZENIA ŚCIAN:

ZAWILGOCENIA ŚRODKOWYCH I GÓRNYCH PARTII ŚCIAN

USZKODZENIA SUFITÓW:

ZAWILGOCENIA

ZAWILGOCENIA I UBYTKI TYNKU
